**RAMOWY PROGRAM KONSERWATORSKI.
PROPOZYCJE TECHNOLOGICZNE PRAC
KONSERWATORSKICH NA MURACH ZAMKOWYCH
W BĘDZINIE.**

Autorzy opracowania:
mgr Jacek Olesiak
konserwator dzieł sztuki

Kraków, czerwiec 2012

II. Stan zachowania i przyczyny zniszczeń.

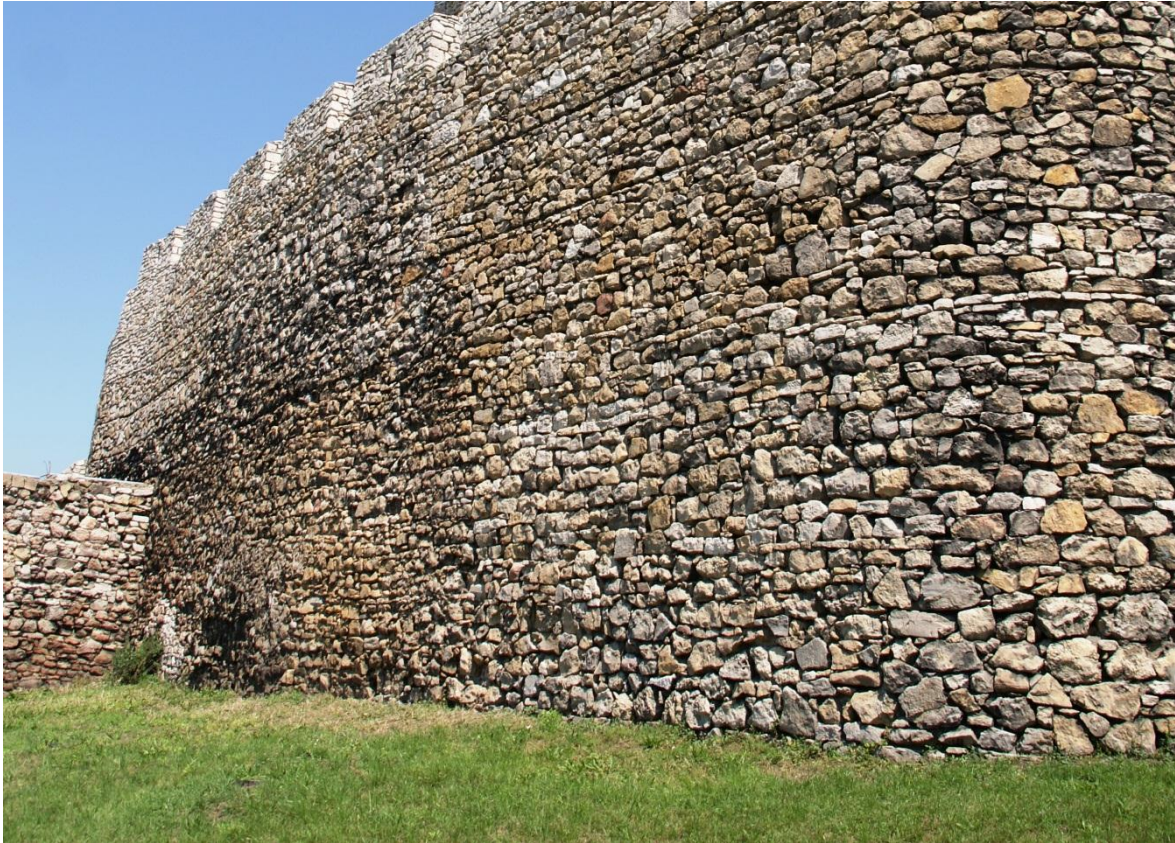
Będziński zamek zlokalizowano, wykorzystując ukształtowanie terenu na wzgórzu, nieopodal lewego brzegu rzeki Czarnej Przemszy. Umieszczenie zamku na wzniesieniu powoduje naturalny spływ wód opadowych z dziedzińca w stronę murów i parcie gromadzącej się wody na sztuczną przegrodę jaką stanowią mury. Struktura murów wykonana jest z kamienia łamanego, głównie wapienia dolomitycznego, który stanowi budulec wieży zamkowej, zamku i płaszcz murów (fot. nr 1 i nr 2).

fot nr 1 Elewacja południowa. Struktura murów wykonana z układanego poziomymi pasami kamienia łamanego, głównie wapienia.

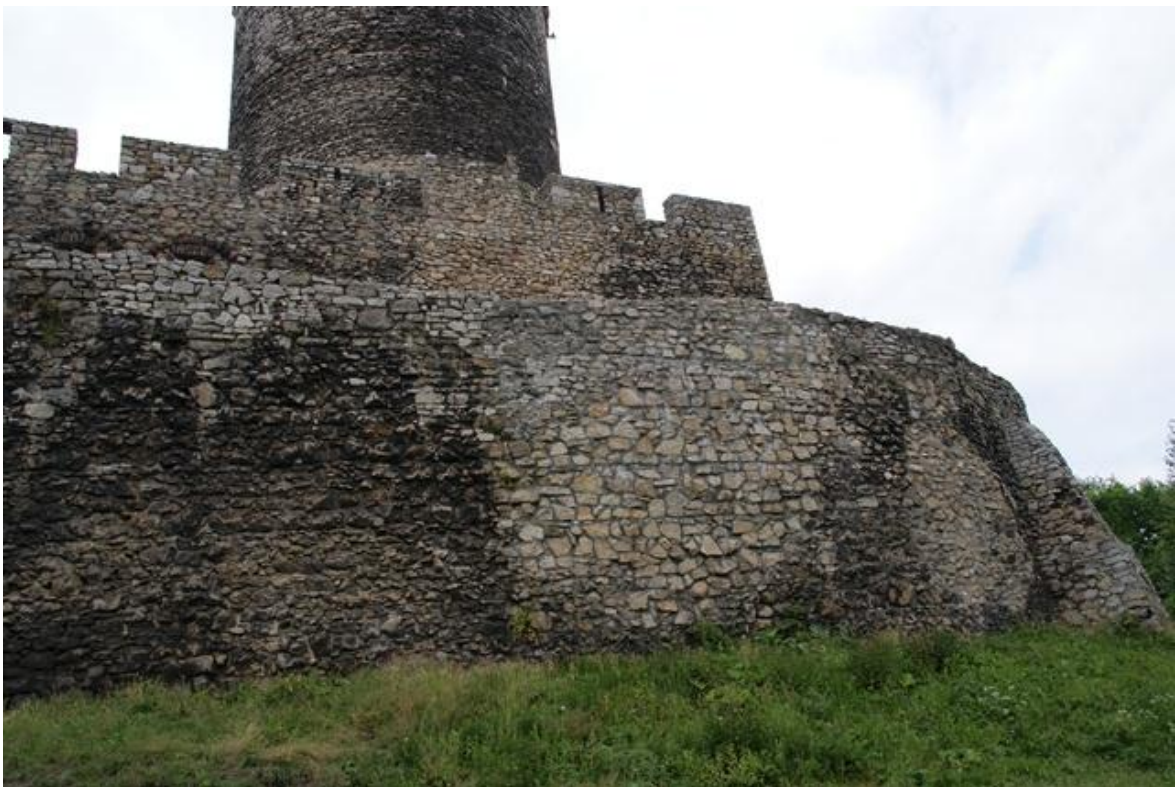
fot. nr 2 Elewacja wschodnia. W strukturze murów widoczne jaśniejsze partie przemurowań i napraw.

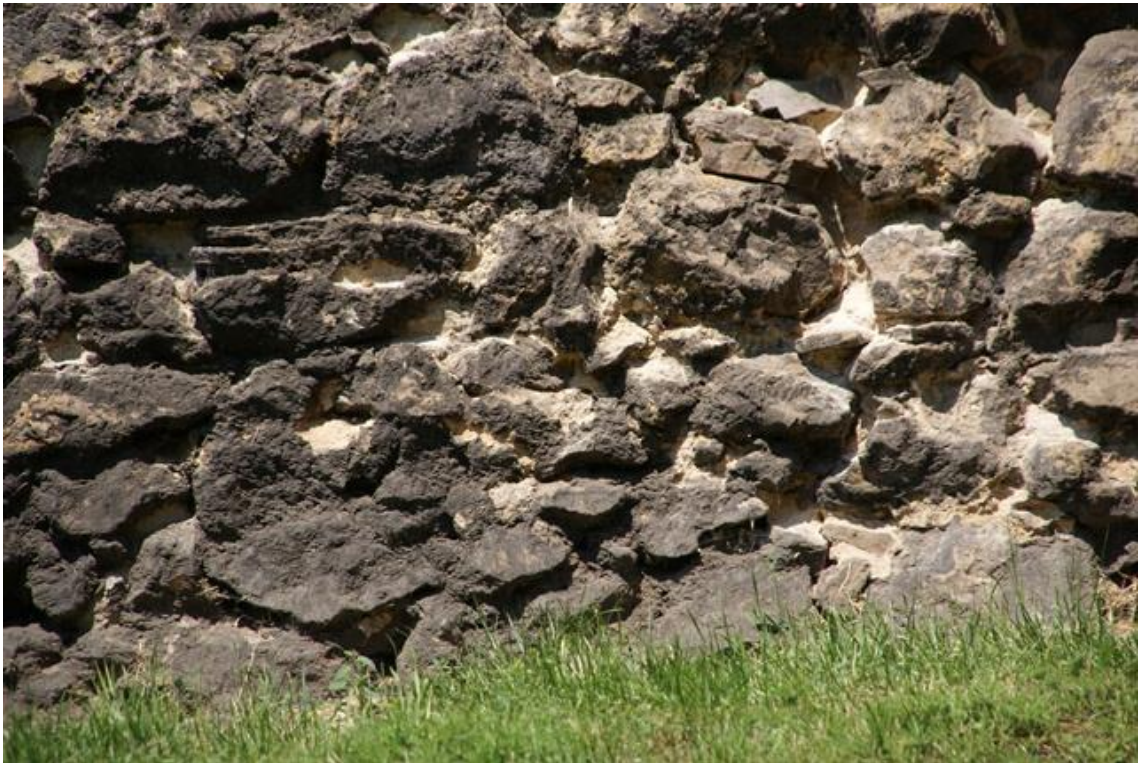
W trakcie przeprowadzonych oględzin zaobserwowano zły stan zachowania zwłaszcza relikwów murów pochodzących prawdopodobnie z okresu powstania obiektu (rozsypanywanie się zaprawy, erozja gruzełkowa kamienia). W strefie styku murów z gruntem, w której zachowało się najwięcej pierwotnego budulca murów (wapień dolomitowy i spoina wapienna), zaobserwowano znaczne ubytki spoin i rozluźnienie wątku kamiennego (fot. nr 3).

fot. nr 3 Elewacja wschodnia murów. Styk z gruntem. Wysypywanie się wapiennych spoin, zapraw powoduje rozluźnienie wążku kamiennego.

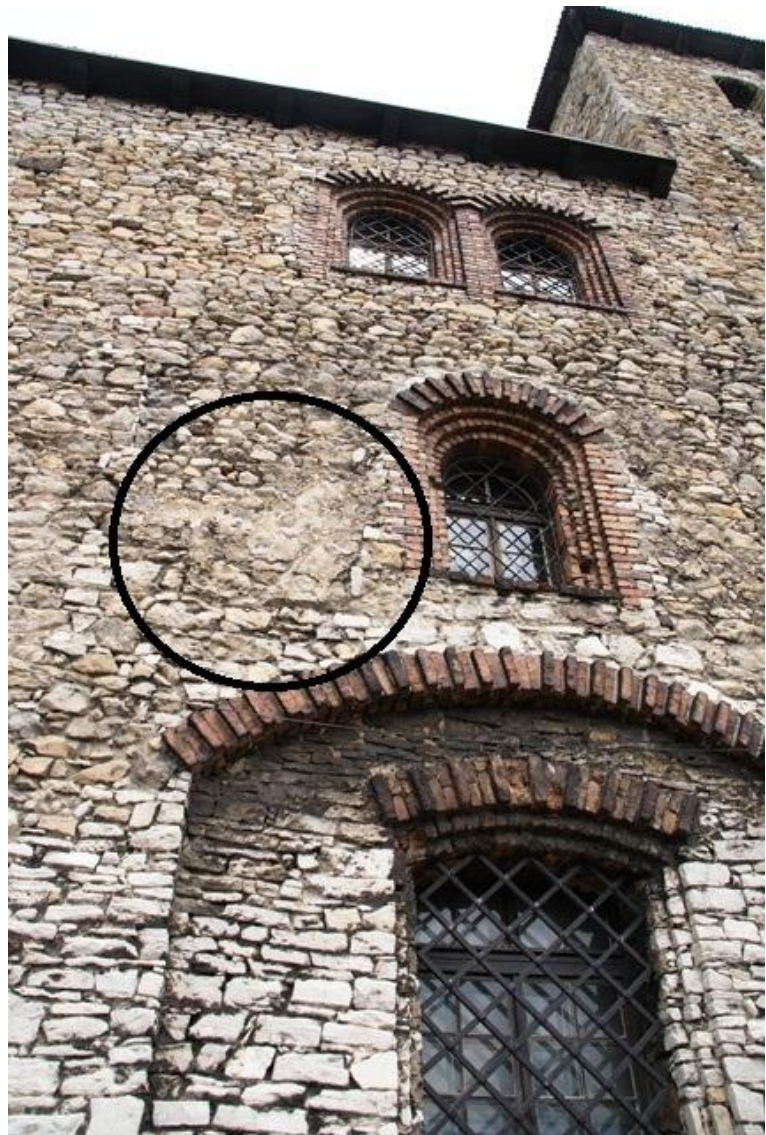
fot. nr 4 Pozostałości wapiennych spoin i tynków zachowanych na elewacji południowej zamku.

Fragmenty zachowanych pierwotnych murów wież i budynków należy poddać pełnej konserwacji ze względu na zły stan zachowania a następnie eksponować jako cenne, zachowane części pierwotne. Podobnie należy zakonserwować wszystkie pozostałości pierwotnych spoin, tynków zachowanych na elewacjach i wewnątrz budowli (fot. nr 4).

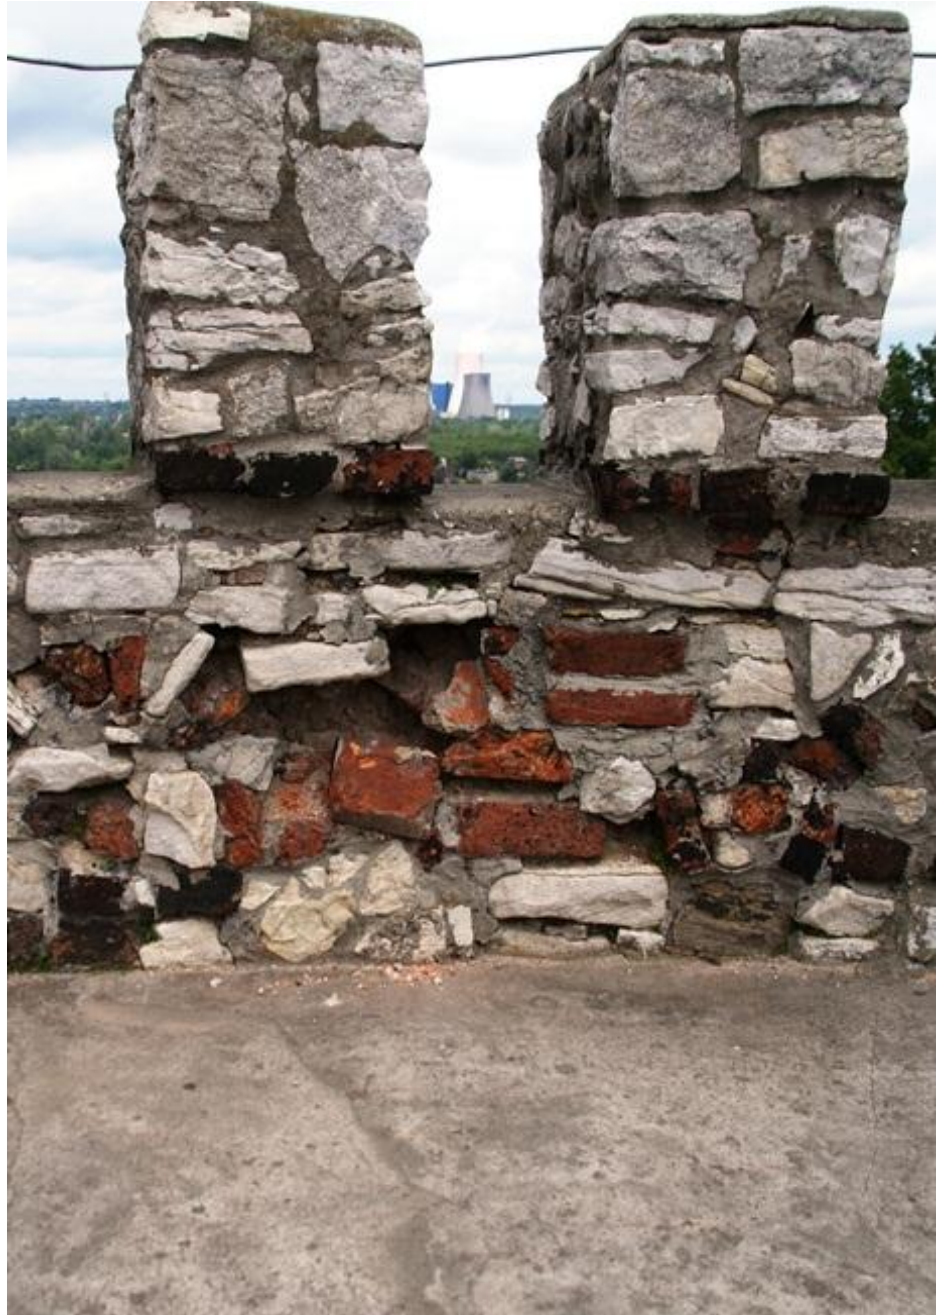
Zaobserwowano również liczne uszkodzenia w postaci wyrw z lica pojedynczych lub kilku kamieni oraz liczne ubytki zaprawy w spoinach i pęknięcia muru. Zasadniczym problemem jest występowanie wewnątrz murów pustych przestrzeni oraz zastosowanie w trakcie prac renowacyjnych zbyt silnej zaprawy cementowo-wapiennej, co stworzyło w licznych miejscach „skorupę” podatną na odspojenie od rdzenia muru. Widoczne są również uszkodzenia na koronach murów, w postaci odspojonych płatów zaprawy cementowej, ubytków cegły i kamieni (fot. nr 5).

fot. nr 5 Uszkodzenia na krenelażu wieży. Odspojone płyty zaprawy cementowej, ubytki cegieł, kamieni, spoin.

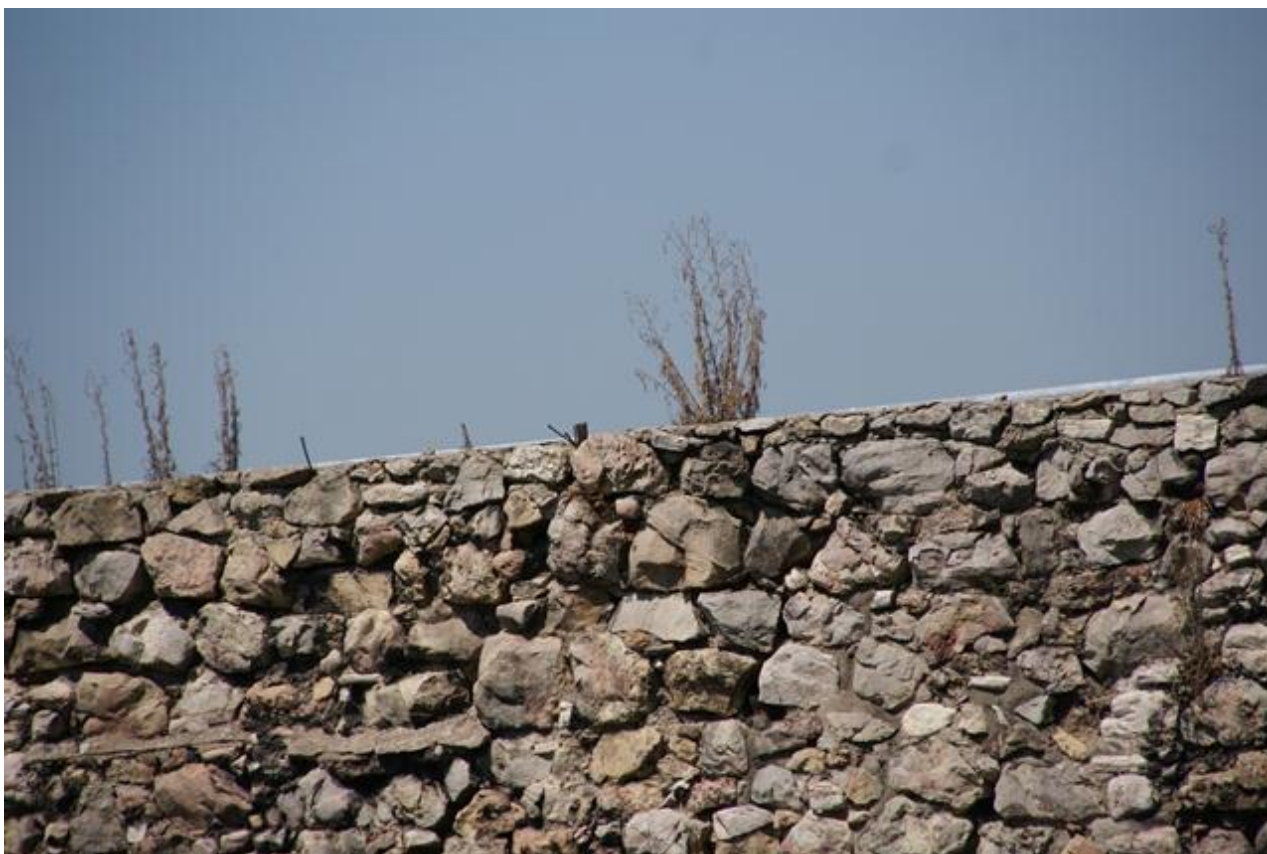
odbudowaną koronę murów - poprzez nałożenie nań warstwy zaprawy cementowej. Pod spękany płaszcz zaprawy cementowej na koronie murów zakorzeniła się roślinność. Podobnie dzieje się w powstałych wyrwach i ubytkach muru zamku. Nieszczelna i wilgotna siatka spoin ułatwia rozwój niepożądaną mikroflory i makroflory; drzew, mchów, trawy, drobnych roślin (fot. nr 6).

fot. nr 6 Nieszczelna i wilgotna siatka spoin ułatwia rozwój niepożądaney mikroflory i makro flory; drzew, mchów, trawy, drobnych roślin.

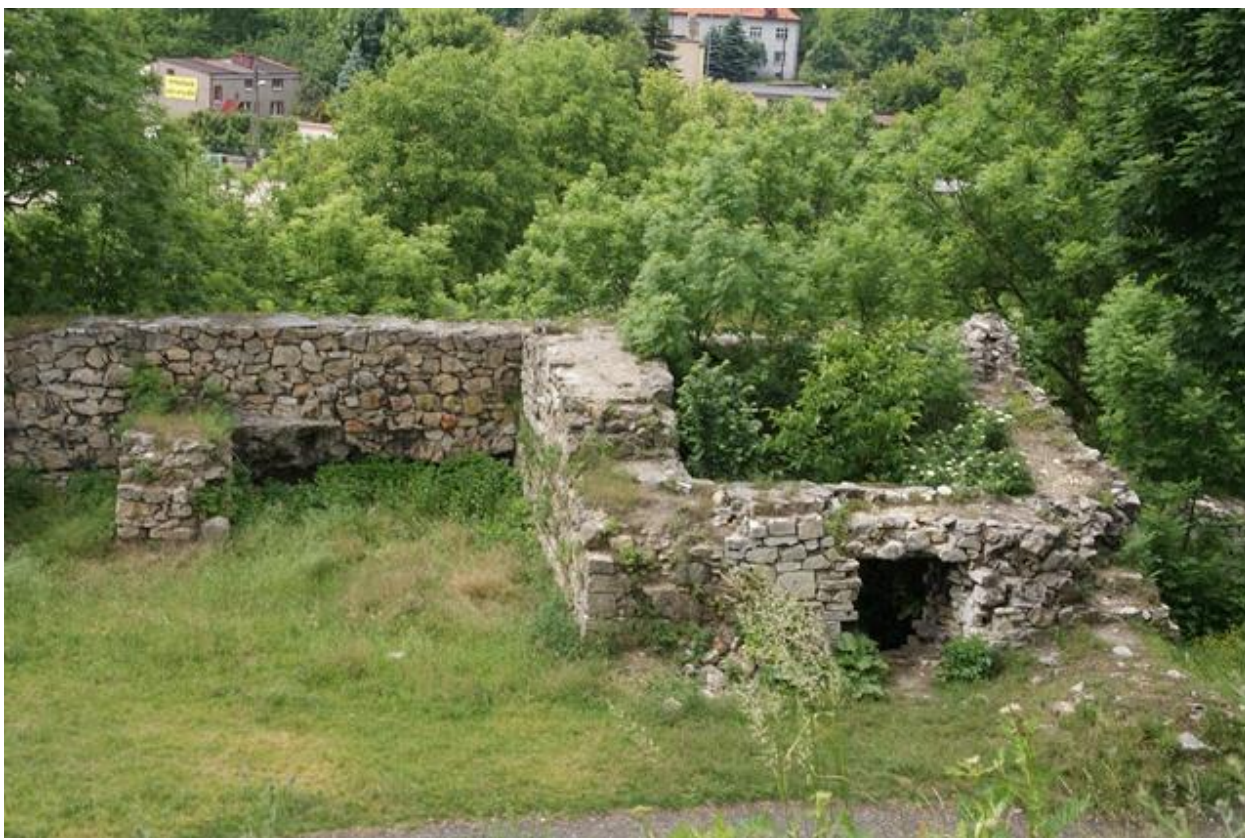
Destrukcję zewnętrznych murów poniżej zamku potęguje ich stała dewastacja i brak dozoru. W zniszczonych partiach murów zewnętrznych, zawalonych pomieszczeniach rośnie trawa i drzewa rozsadzając korzeniami ocalałe resztki obiektów (fot nr 7).

fot. nr 7 Trawa i drzewa porastające ruiny dolnych murów zamku.

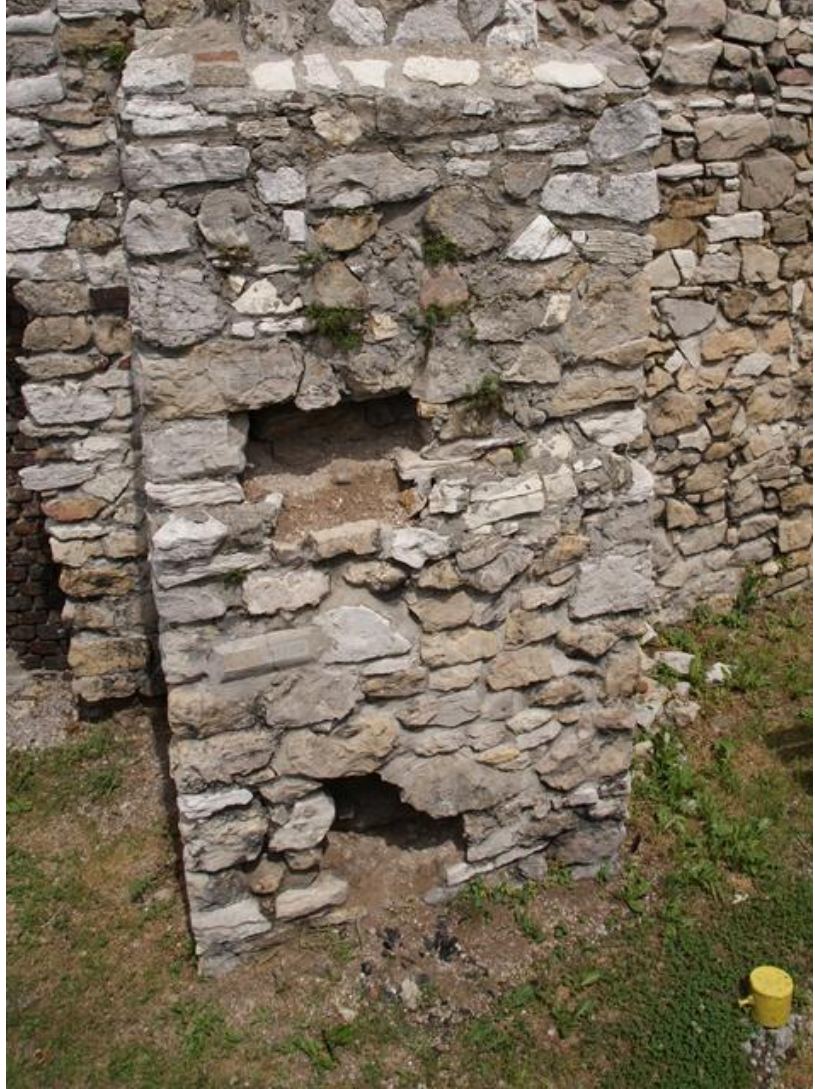
Wprowadzone w latach 50 i 60 XX w. podczas prac budowlanych szczelne zaprawy cementowe (patrz wyniki badań spoiw dr M.Rogóż w aneksie 3), powodują nagromadzenie wody ((patrz wyniki zawilgocenia spoin prof. R.Kozłowski w aneksie 1), i lasowanie się zaprawy wapiennej wewnątrz murów, szkody mrozowe prowadzą do kolejno następujących w ostatnich kilku latach odspajania się zewnętrznego płaszcza murów. Spękane i wykruszone spoiny cementowe ułatwiają wnikanie wody i szkodliwych zanieczyszczeń w mur a to prowadzi do powstania kolejnych zniszczeń (fot. nr 8).

fot. nr 8 Spękane spoiny cementowe umożliwiają wnikanie wody co prowadzi do powstania zniszczeń muru.

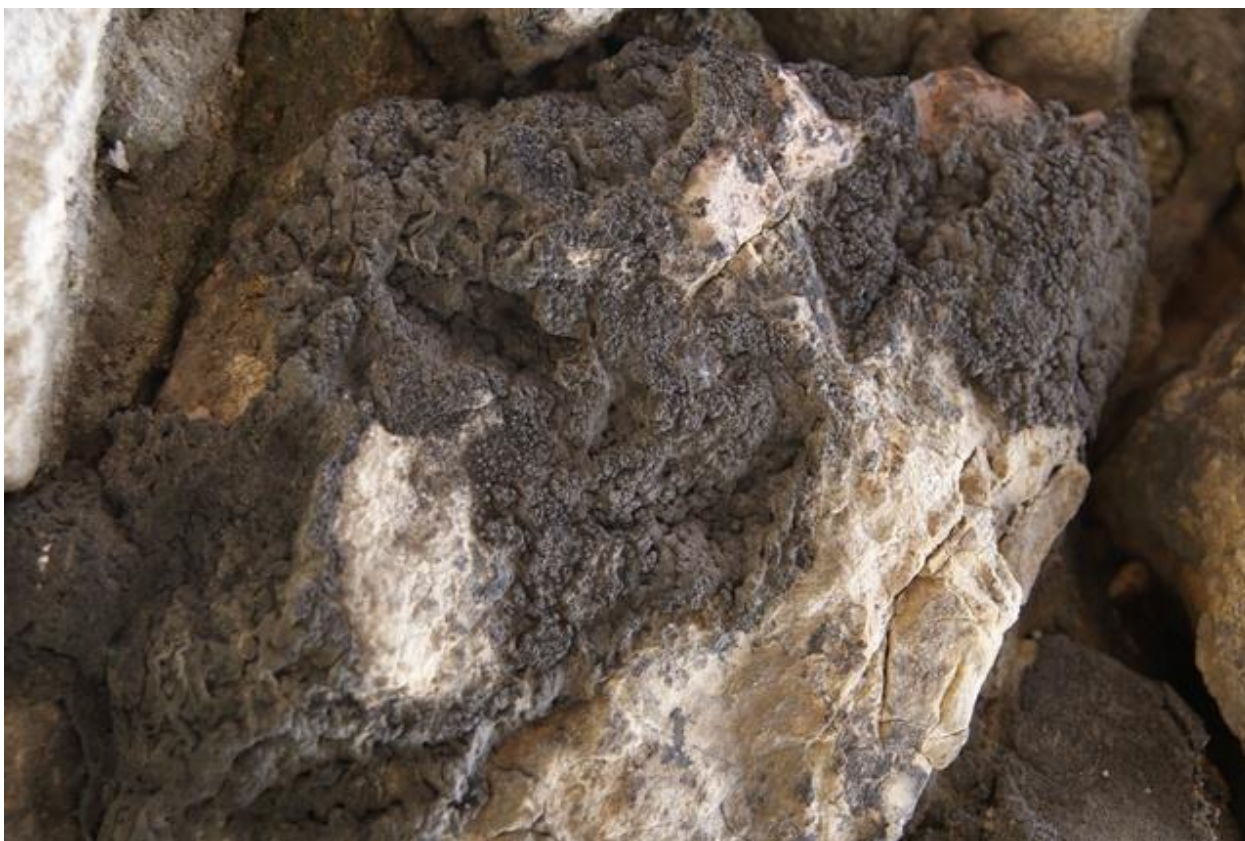
Powierzchnię murów pokrywają ciemne nawarstwienia o grubości dochodzącej do kilkunastu milimetrów, kontrastujące kolorystycznie z jasnym kolorem wapienia w miejscach intensywnie omywanych wodą opadową (fot. nr 9).

fot. nr 9 Ciemne, grube nawarstwienia tzw. kor gipsowych, kontrastujące kolorystycznie z jasnym kolorem wapienia.

Podstawowym założeniem technologii jest delikatne oczyszczenie nagromadzonych na powierzchni zabrudzeń tzw., kor gipsowych, będących mieszaniną zabrudzeń (smółki, pyły przemysłowe) i gipsu powstającego na powierzchni murów zamku. Zabrudzenia te powinny być usunięte bez naruszania struktury materiałów budowlanych i bez wprowadzania wody, która mogłaby uszkodzić pierwotne wązki a także uruchomić sole zawarte w zaprawie i wapieniu (patrz wyniki badań zasolenia). Po oczyszczeniu muru metodą delikatnego piaskowania, należy wykuć stare nieszczelne zaprawy cementowe i przemurować odspojone oraz osłabione fragmenty muru.

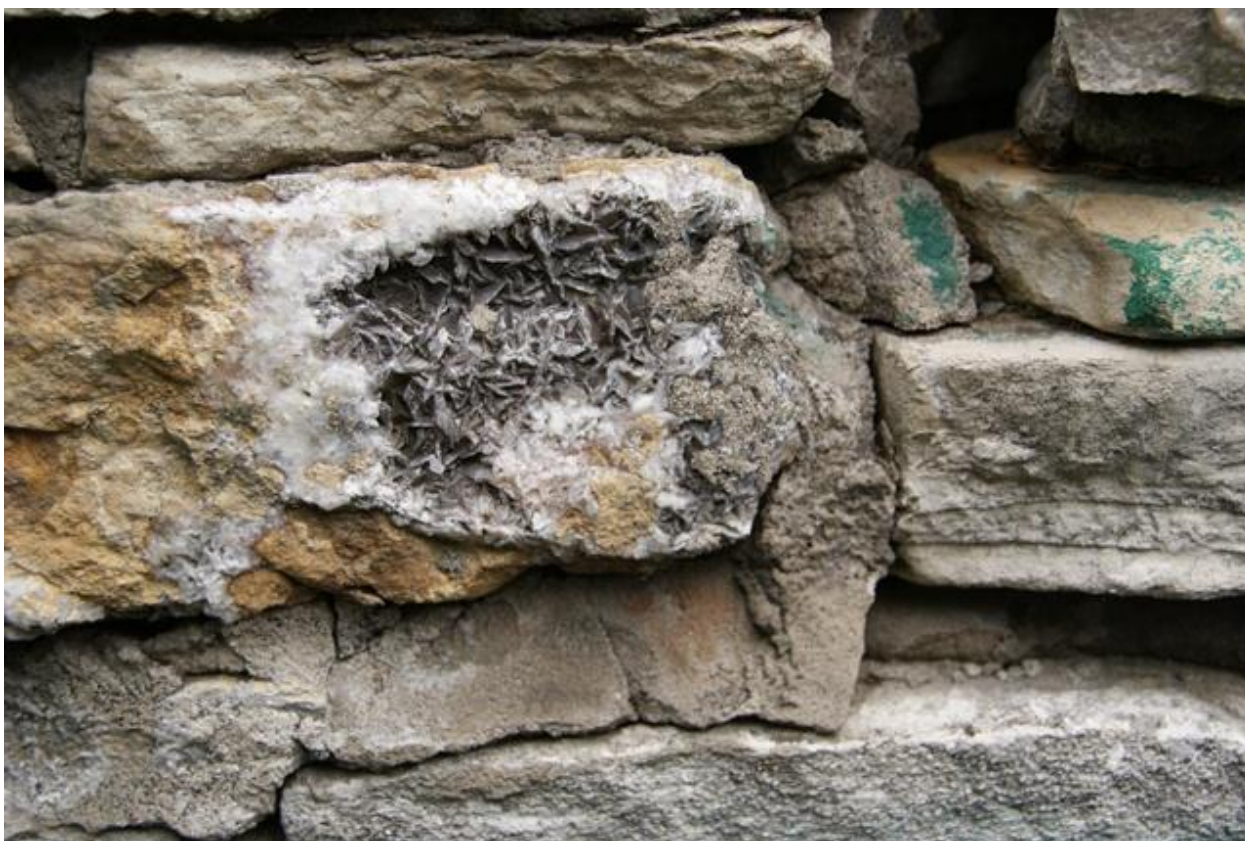
W ciemnych naskorupieniach, występujących głównie na powierzchniach wapieni dolomitycznych, pochodzących z zamku w Będzinie, występują pyły przemysłowe, gips, chlorki i minerały ilaste. Najsilniejszemu wietrzeniu ulegają skały okruchowe, w mniejszym stopniu skały węglanowe; skały magmowe są najbardziej odporne. Wśród soli rozpuszczalnych w wodzie, występujących w badanych skałach, znajdują się chlorki, siarczany, azotany i sole złożone. Notowane są one nie tylko w wykwitach i naskorupieniach, ale także w przypowierzchniowych partiach bloków skalnych. Elementy kamienne w dolnych partiach murów wykazują wyższe zasolenie sumaryczne niż pozostałe, co wskazuje na częściowe pochodzenie soli z gruntu (fot nr 10).

fot. nr 10 Kryształy soli na powierzchni kamienia ruin obwarowań zewnętrznych.

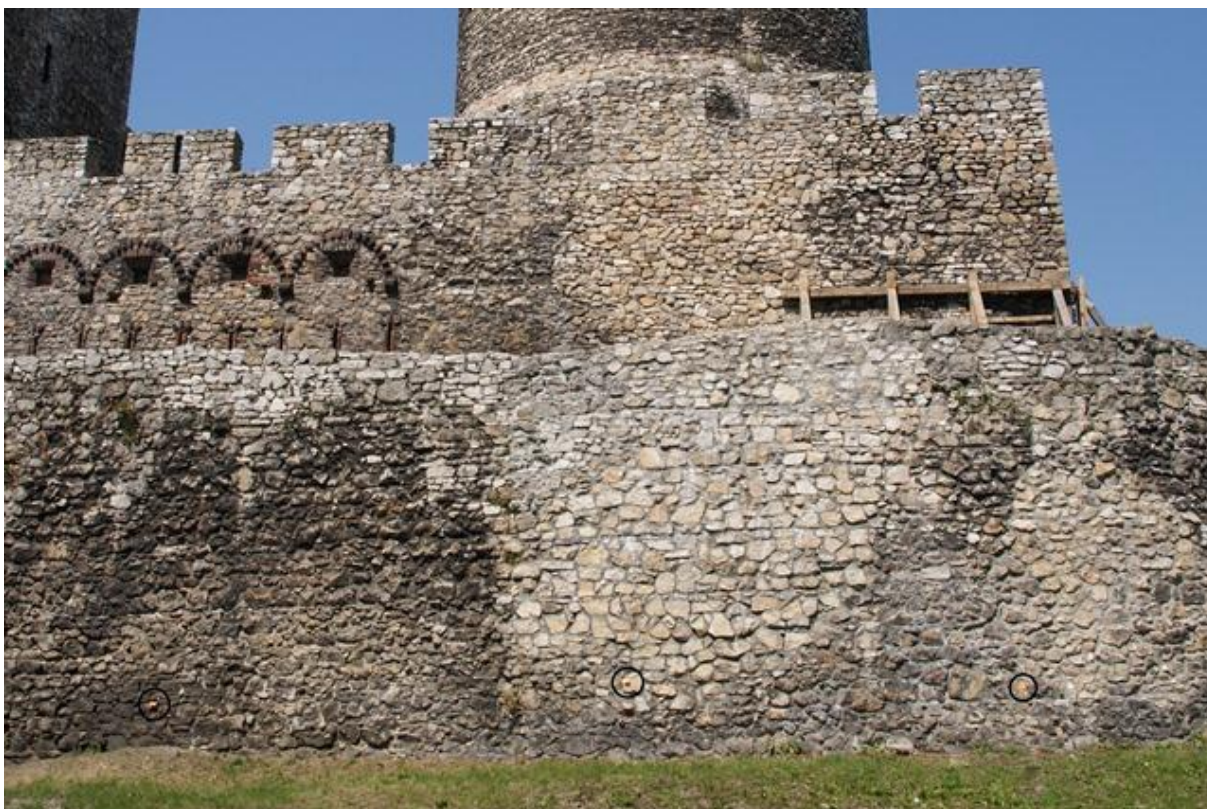
Wyniki te potwierdzają zawarte w aneksie 2 analizy zasolenia dolnej partii elewacji wschodniej murów zamku wykonane przez dra R. Wójcika w czerwcu 2012 (miejsca pobrania próbek, fot. nr 11).

Fot. nr 11 Elewacja wschodnia. Miejsca pobrania próbek do badania poziomu zasolenia, zawilgocenia i składu zapraw, dolnej osłabionej partii murów.
