**WZMOCNIENIE, RENOWACJA I NAPRAWA PRZY JEDNOCZESNYM
ZACHOWANIU ORYGINALNEJ SUBSTANCJI ZABYTKOWEJ
OBWODOWEGO MURU ZEWNĘTRZNEGO ZAMKU
WRAZ Z PRZYPORAMI**

ZAŁĄCZNIK NR 1

INWENTARYZACJA STANU MURU

Obiekt: Zamek Będzin, ul. Zamkowa 1

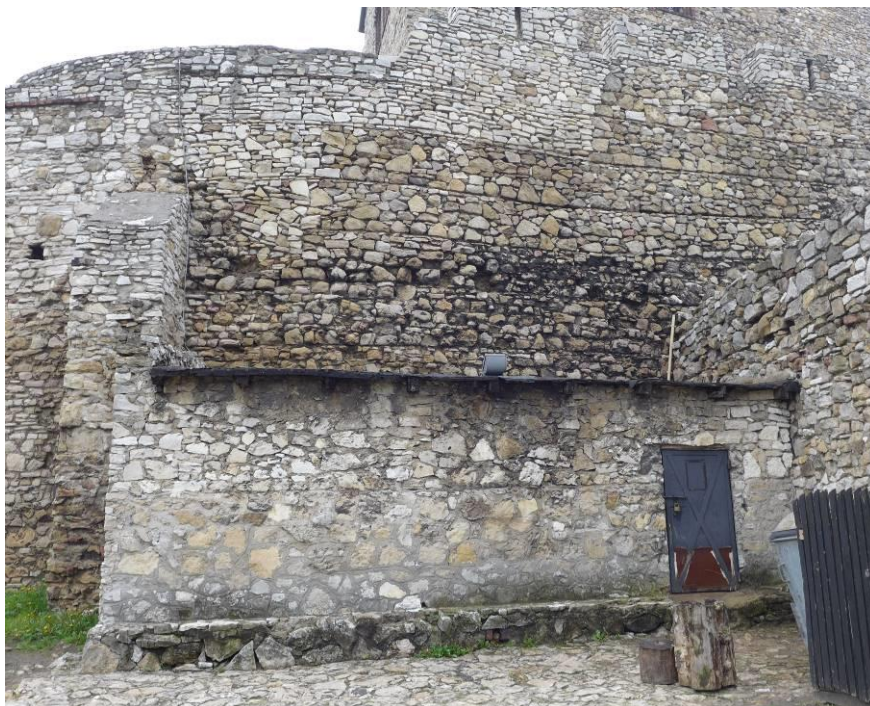
Fot. 2. Widok muru nad przybudówką przy wejściu głównym. Ubytki elementów murowych i zaprawy starszej części muru (część ciemniejsza)

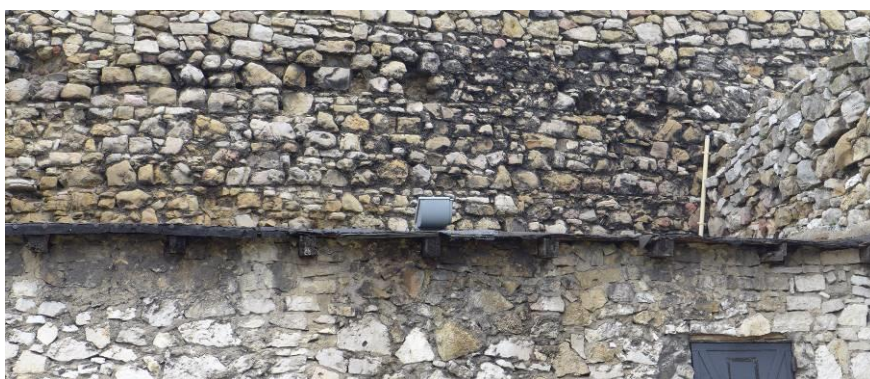
Fot. 3. Zły stan krokwi i deskowania dachu nad przybudówką

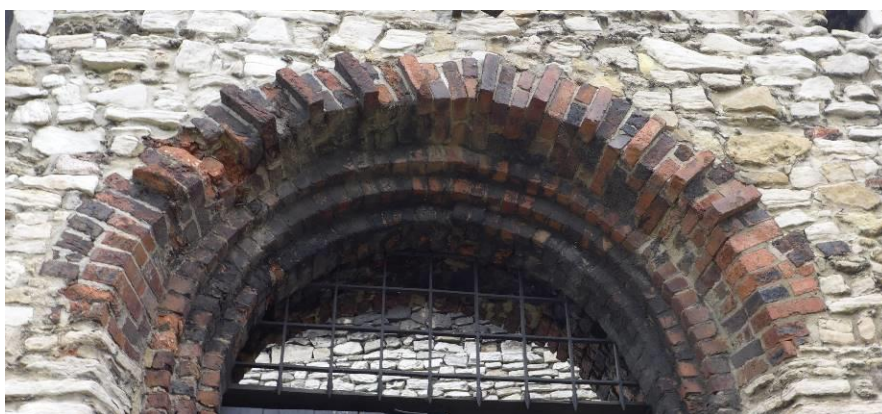
Fot. 4. Uszkodzenia łuku ceramicznego nad wejściem głównym

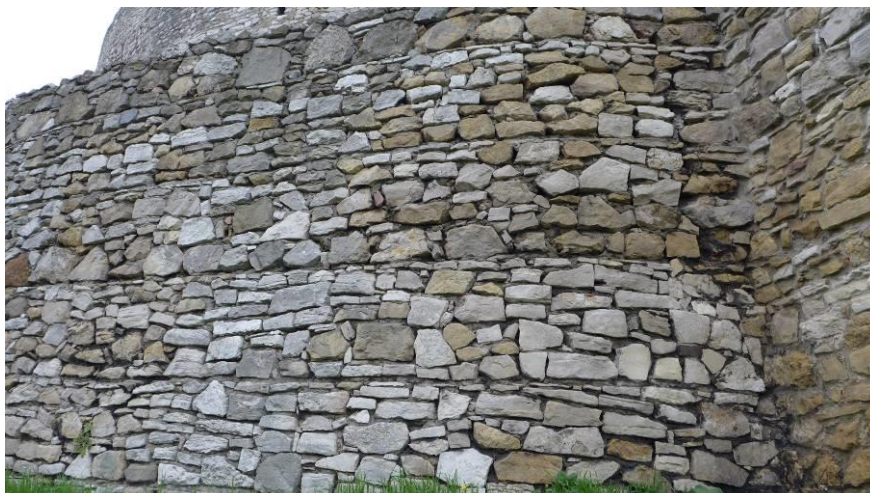
Fot. 5. Skrajna część muru od strony zachodniej. Ubytki spoinowania

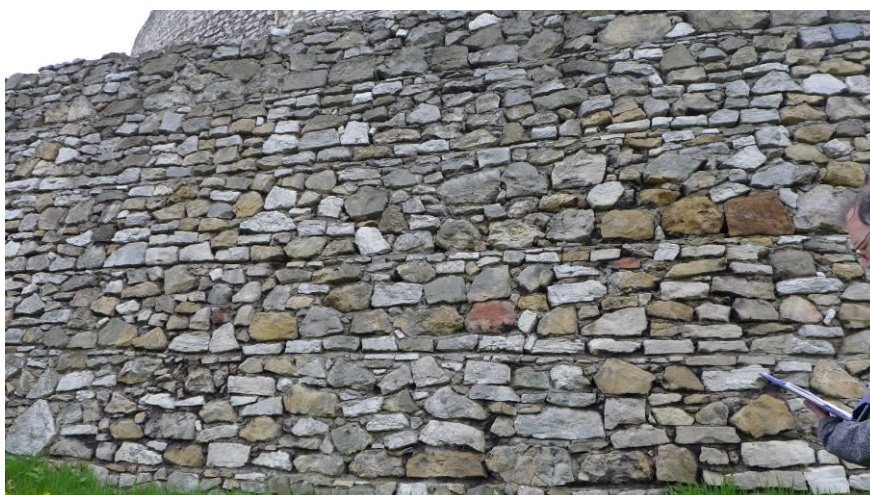
Fot. 6. Skrajna część muru od strony zachodniej. Ubytki spoinowania

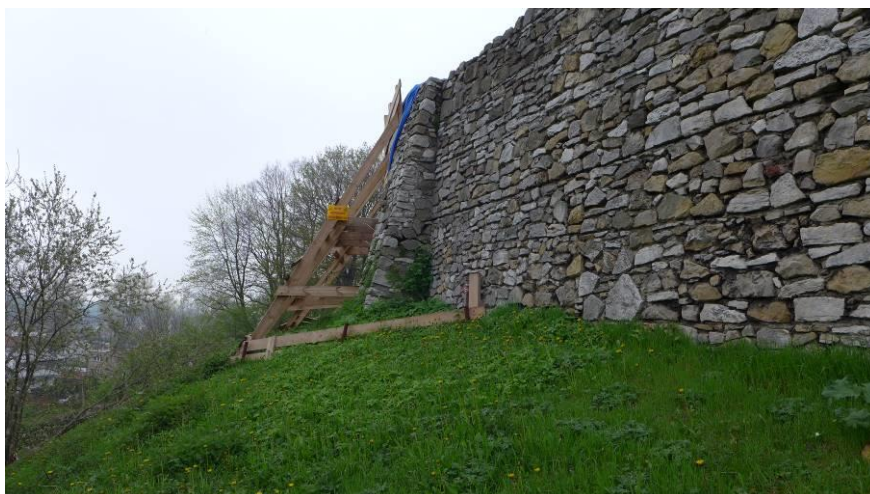
Fot. 7. Widok muru do pierwszej przypory. Ubytki spoinowania

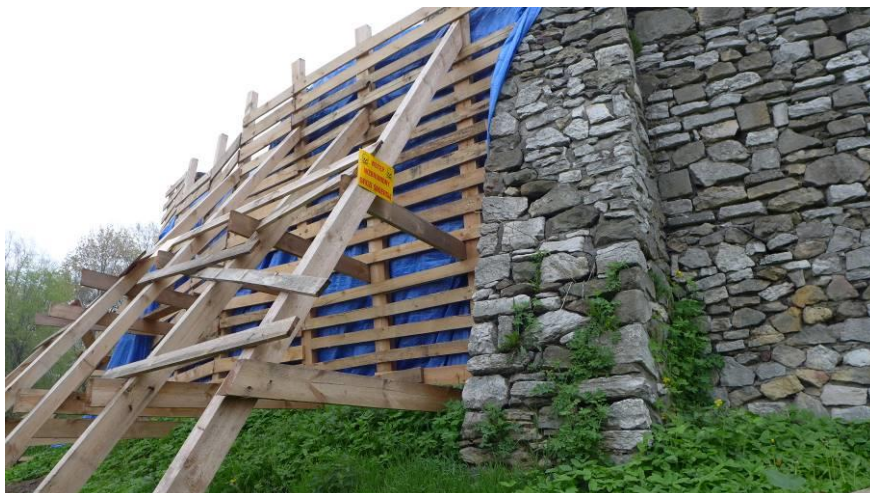
Fot. 8. Widok zabezpieczonej strefy uszkodzonej za pierwszą przyporą

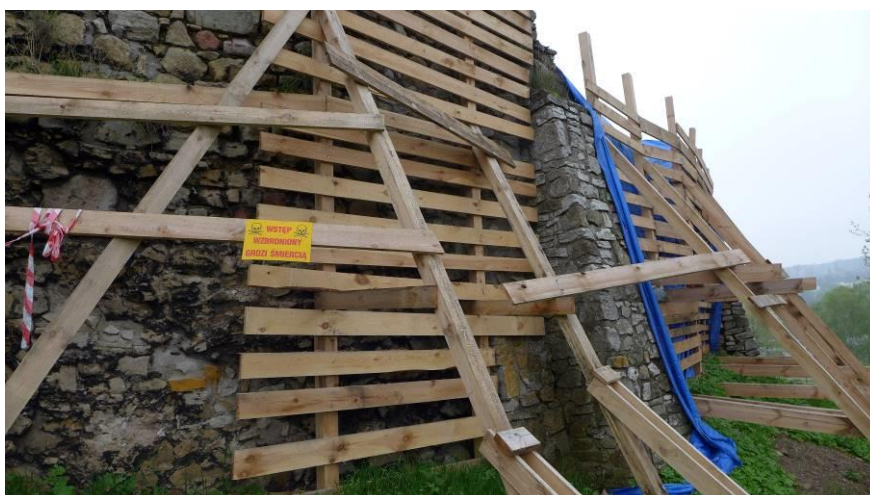
Fot. 9. Strefa za drugą przyporą (częściowo zabezpieczona)

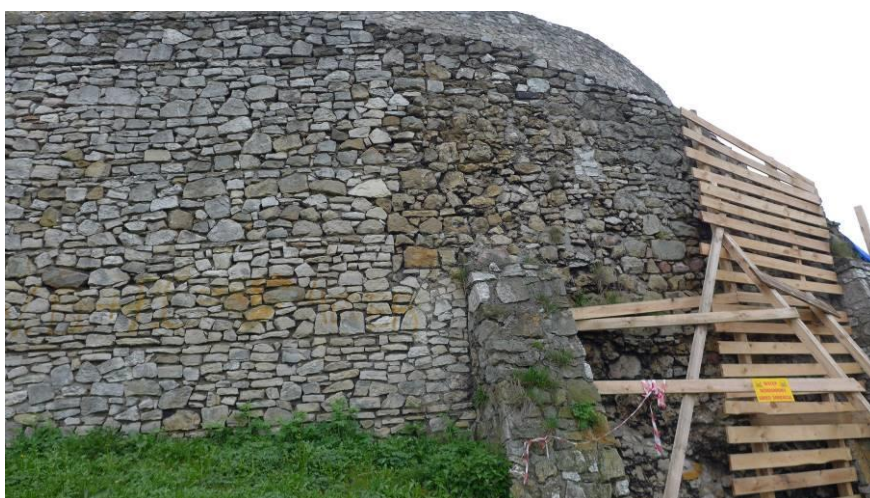
Fot. 10. Widok na trzecią przyporę. Ubytki spoinowania, rozluźnienia struktury w starej części muru

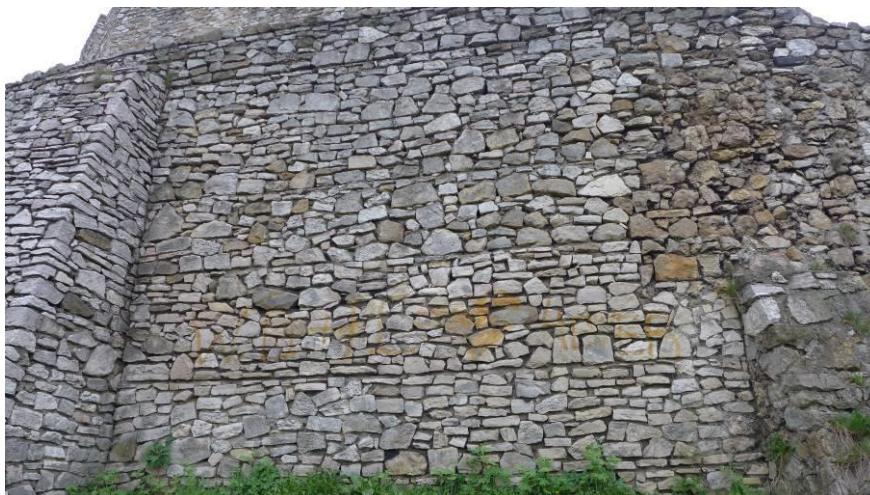
Fot. 11. Mur między trzecią a czwartą przyporą. Ubytki spoinowania

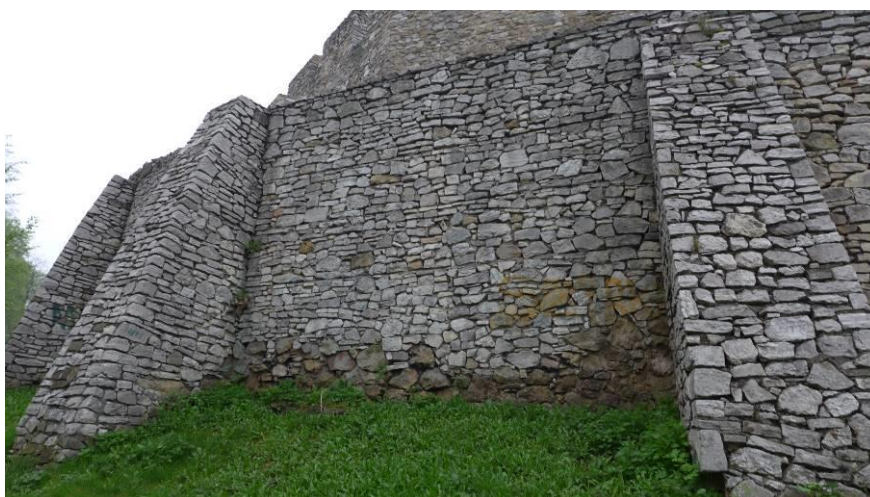
Fot. 12. Mur między czwartą a piątą przyporą. Ubytki spoinowania, uszkodzenia w starszej dolnej części

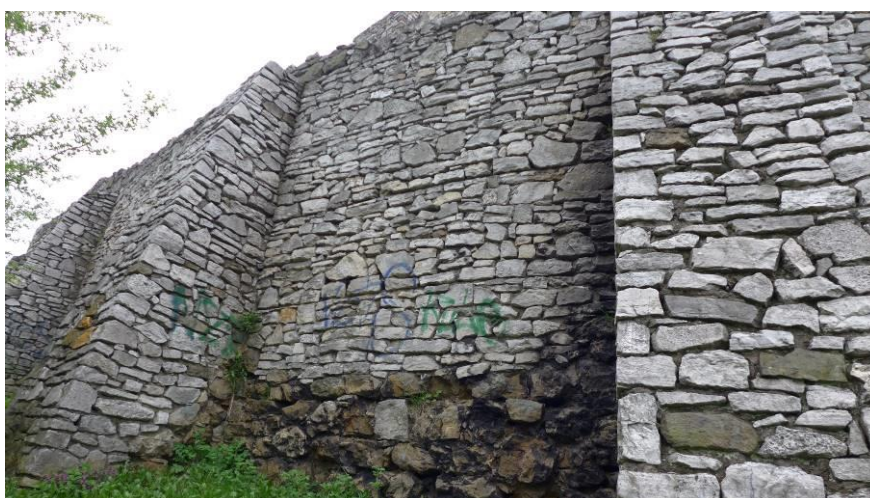
Fot. 13. Mur między piątą a szóstą przyporą. Ubytki spoinowania, uszkodzenia w starszej dolnej części. Roślinność porastająca mur

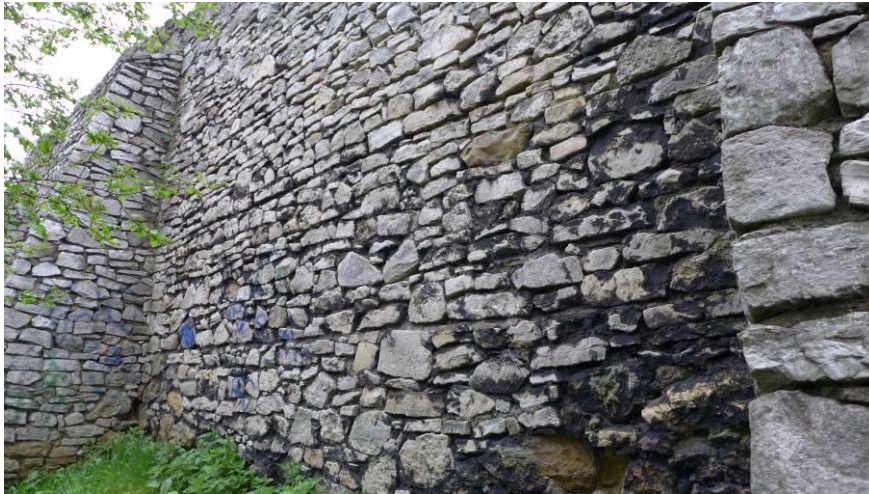
Fot. 14. Mur między szóstą a siódmą przyporą. Ubytki spoinowania i elementów kamiennych, uszkodzenia w starszej dolnej części

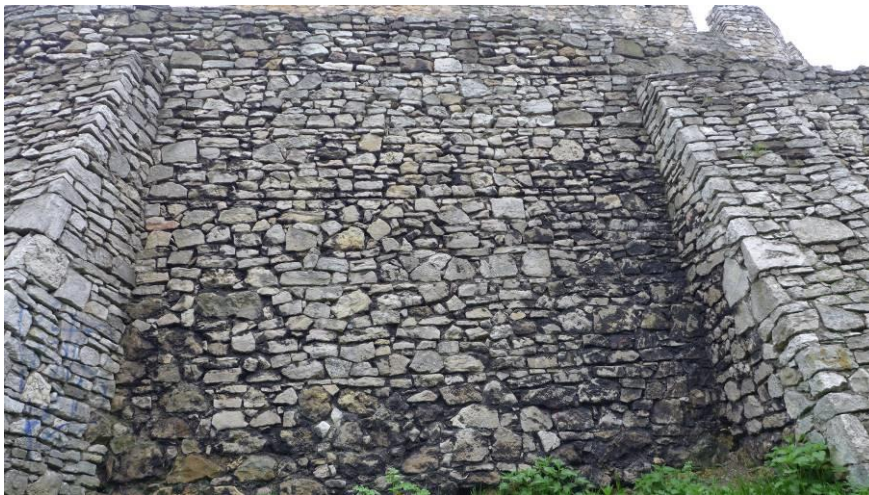
Fot. 15. Mur między siódmą a ósmą przyporą. Ubytki spoinowania i elementów kamiennych, uszkodzenia w starszej dolnej części

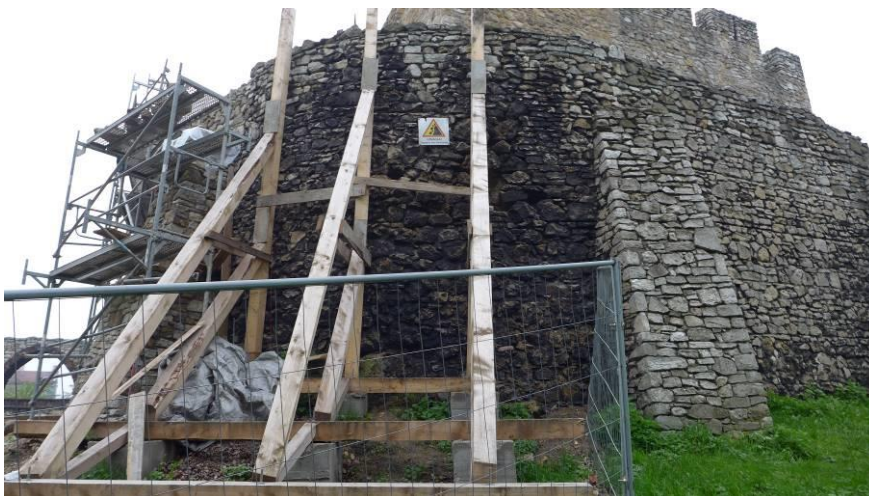
Fot. 16. Zabezpieczony mur za ósmą przyporą. Rozluźnienia struktury, ubytki spoinowania

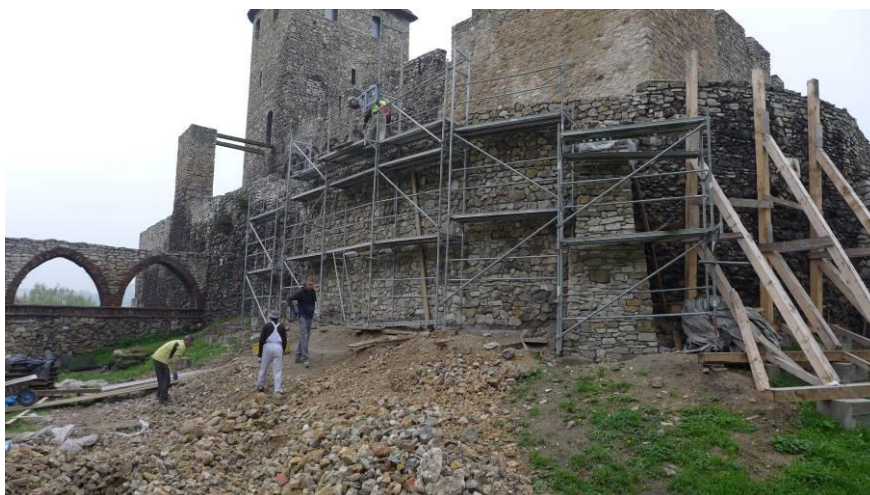
Fot. 17. Częściowo odbudowany mur za dziewiątą przyporą

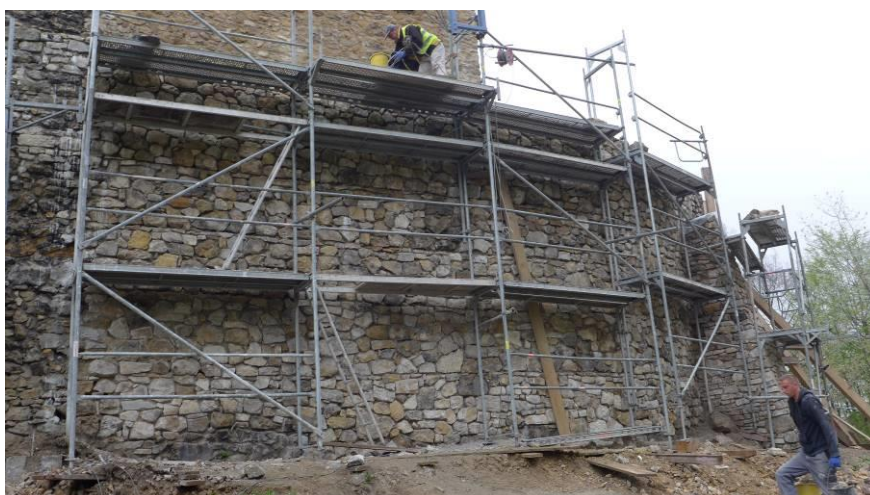
Fot. 18. Częściowo odbudowany mur za dziewiątą przyporą

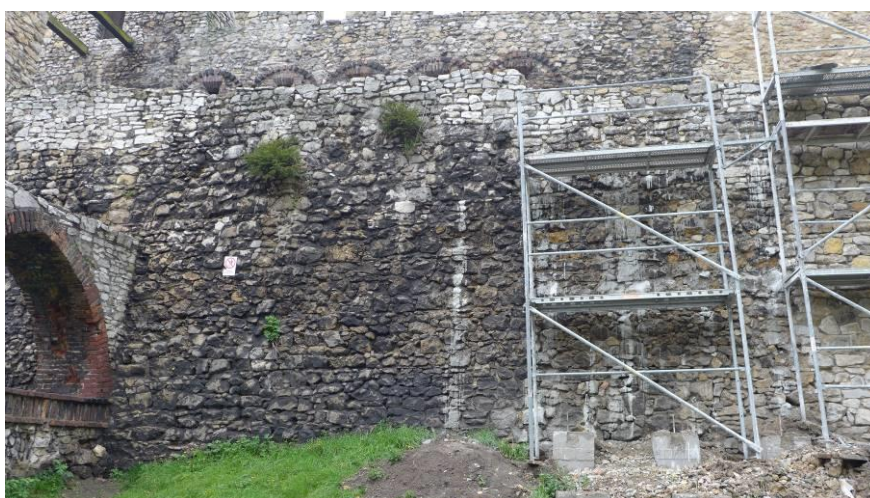
Fot. 19. Strefa przed murem arkadowym. Rozluźnienia struktury, ubytki spoinowania, mur porasta roślinność

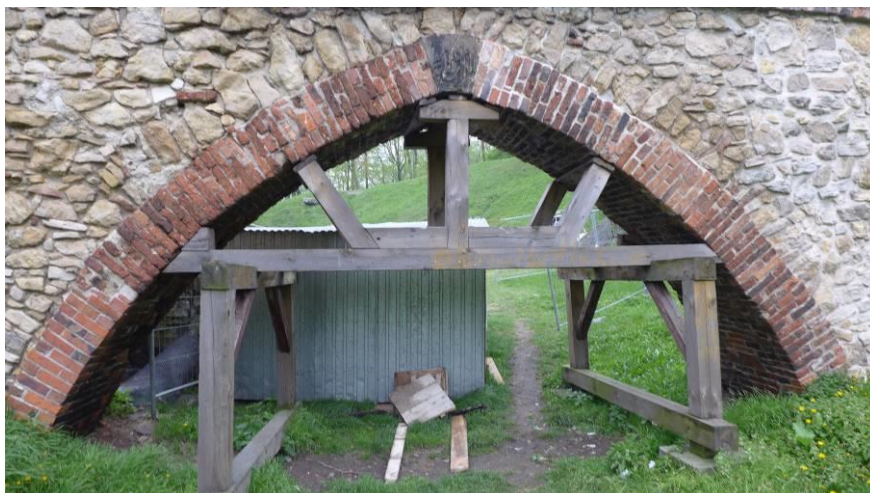
Fot. 20. Podstemplowanie łuku muru arkadowego – mur arkadowy poza zakresem niniejszego opracowania

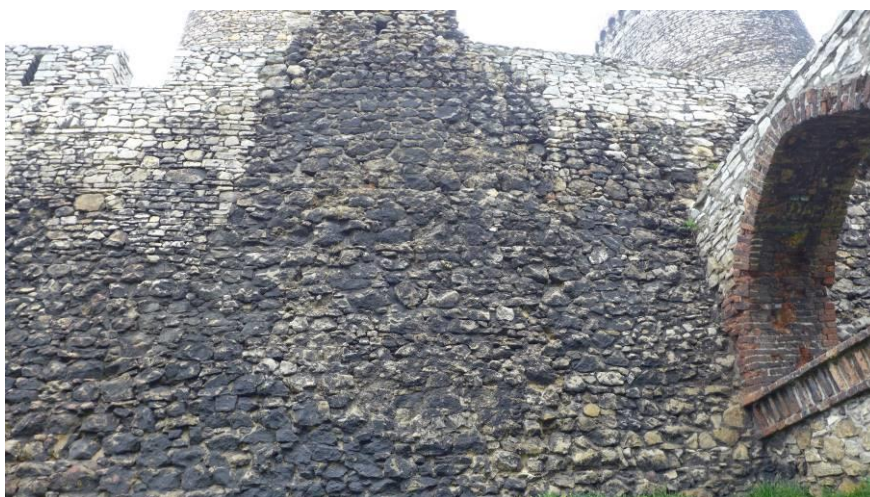
Fot. 21. Strefa starego muru za murem arkadowym. Rozluźnienia struktury, ubytki spoinowania i elementów murtowych

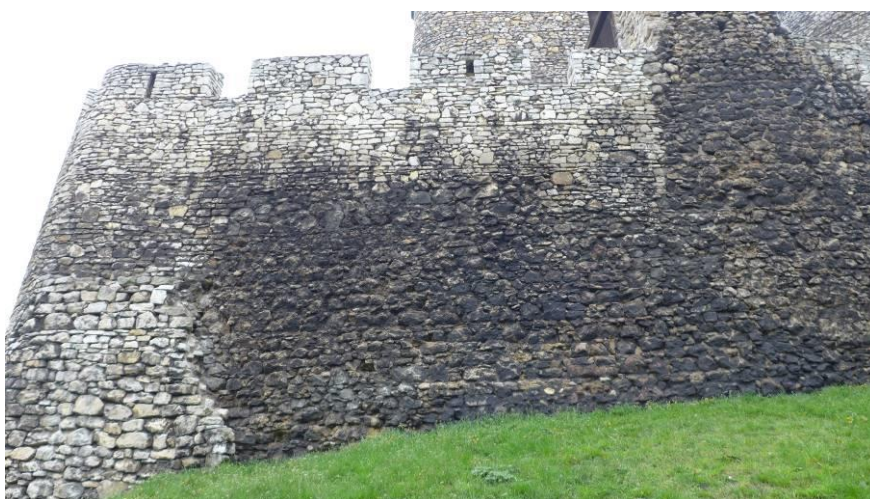
Fot. 22. Strefa starego muru za murem arkadowym. Rozluźnienia struktury, ubytki spoinowania i elementów murtowych

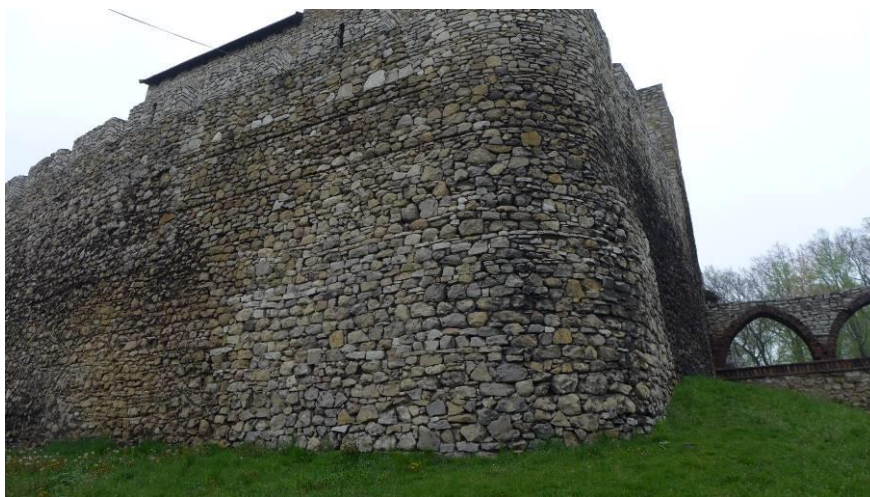
Fot. 23. Narożnik południowy. Ubytki spoinowania

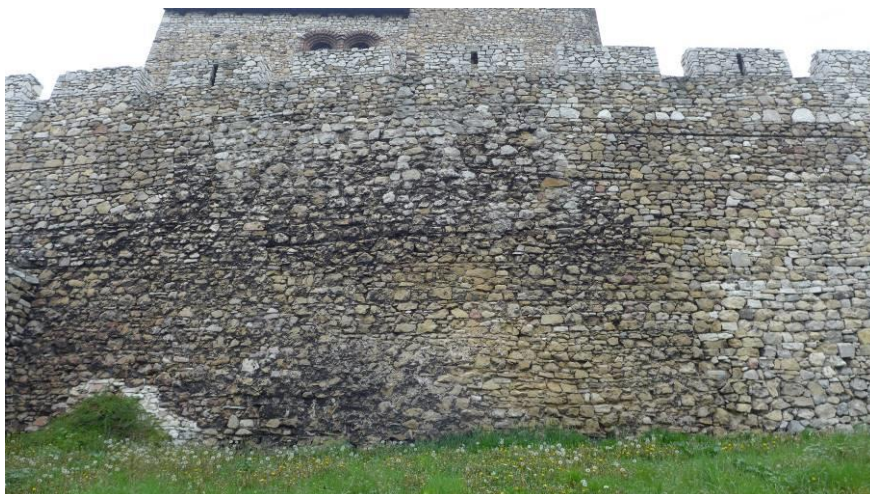
Fot. 24. Ściana południowa. Ubytki spoinowania, rozluźnienia struktury muru, szczególnie w części starego muru

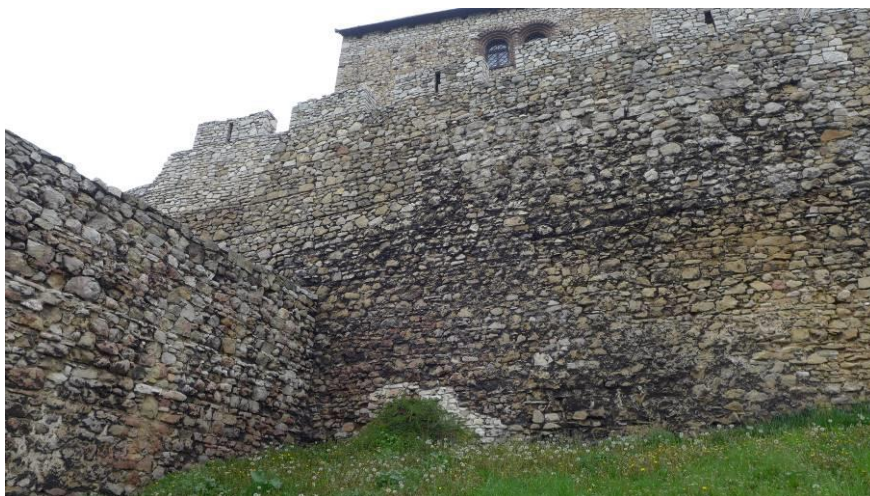
Fot. 25. Ubytki spoinowania, rozluźnienia struktury muru

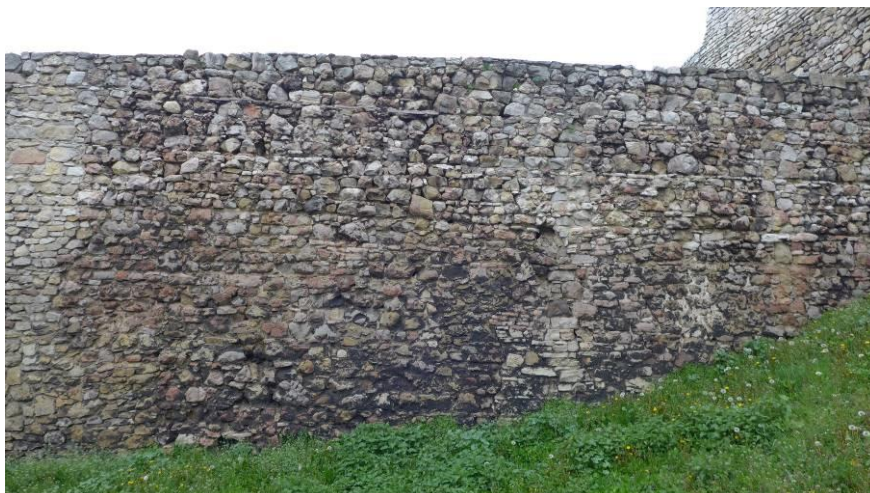
Fot. 26. Ubytki spoinowania, rozluźnienia struktury muru, zarysowania muru

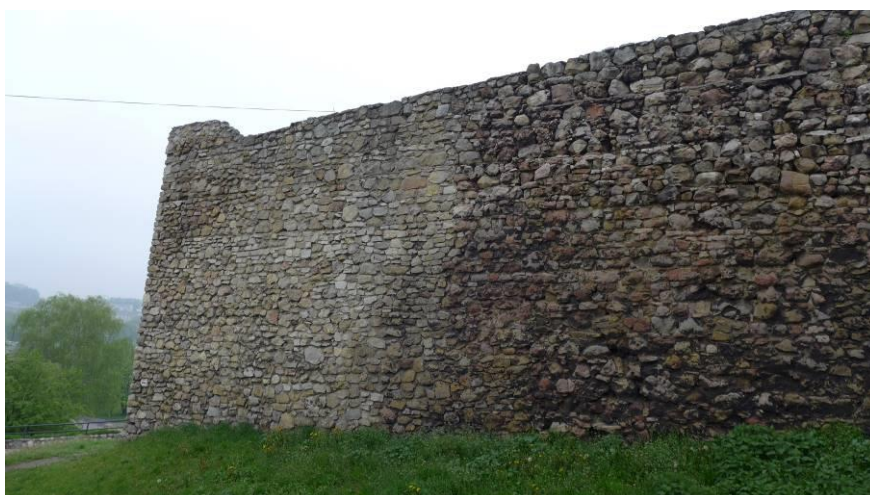
Fot. 27. Ubytki spoinowania, rozluźnienia struktury muru, szczególnie w części starego muru

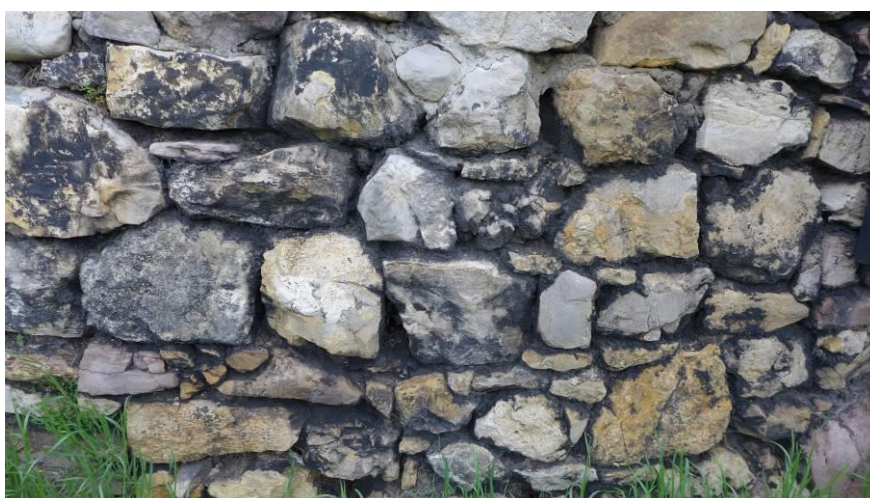
Fot. 28. Szczegół ubytków spoinowania

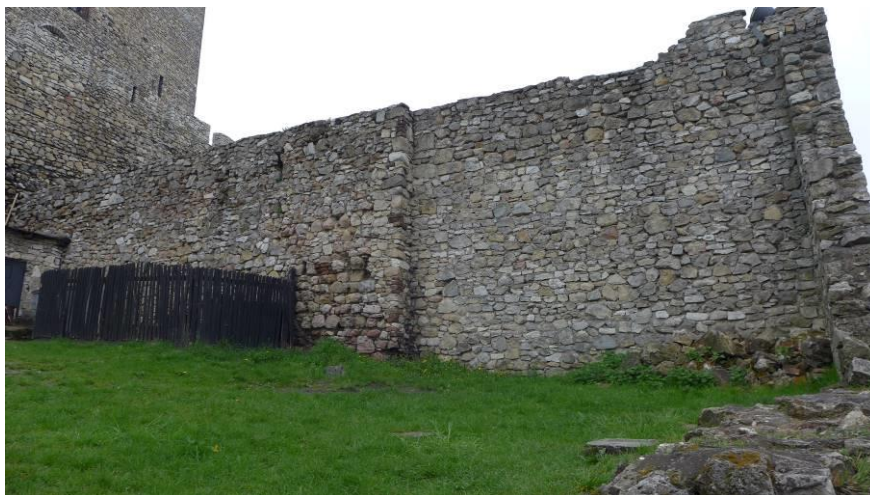
Fot. 29. Ubytki spoinowania, rozluźnienia struktury muru, zarysowania muru

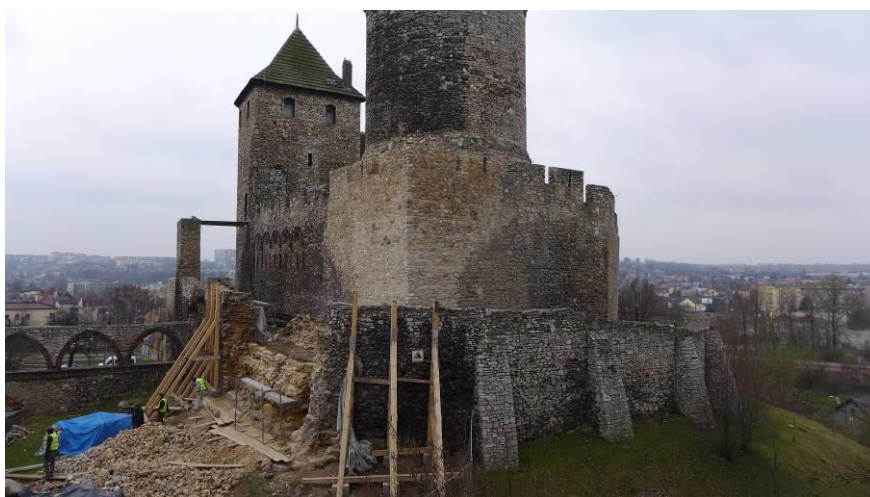
Fot. 30. Widok zamku od strony północno-wschodniej z częściowo rozebranym murem (11.04.2017)
