WIDOK D-D
skala 1:250

WZMOCNIENIE RENOWACJA I NAPRAWA PRZY JEDNOCZESNYM ZACHOWANIU ORYGINALNEJ SUBSTANCJI ZABYTKOWEJ OSNOWOWEGO MURU ZEWNĘTRZNEGO ZAMKU WRAZ Z PRZYPORAMI			
Uszkodzenia muru od wschodu		Skala: 1:250	Nr rys: 4
		Data: Czerwiec 2017	
Opracował: dr hab. inż. Łukasz Drobieć, upr. bud. nr SLK.14.80/P.OOK/06	Podpis:		
Sprawdził: dr inż. Zbigniew Pajek, upr. bud. nr 14.879/B.B., rzeczoznawca budowlany, nr ewid. 01/7/92	Podpis:

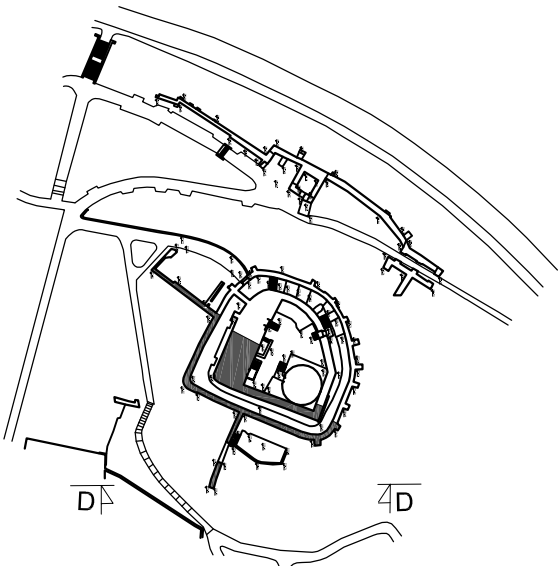
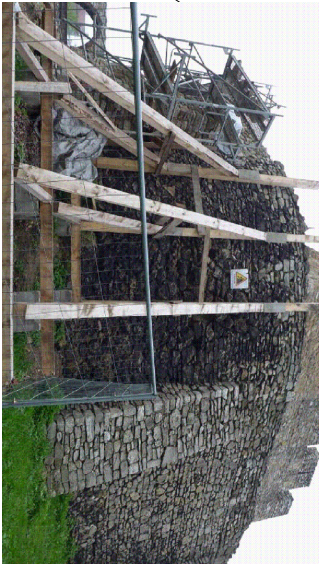
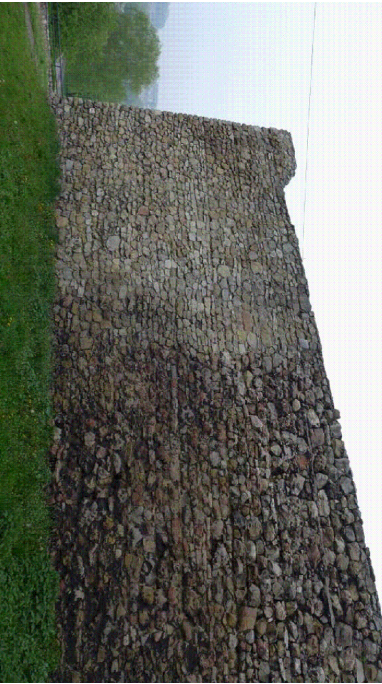
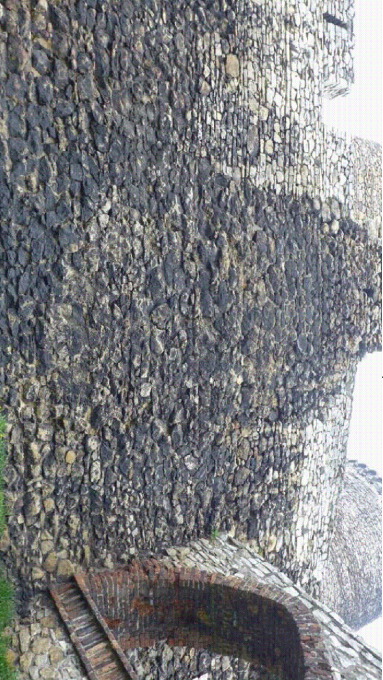
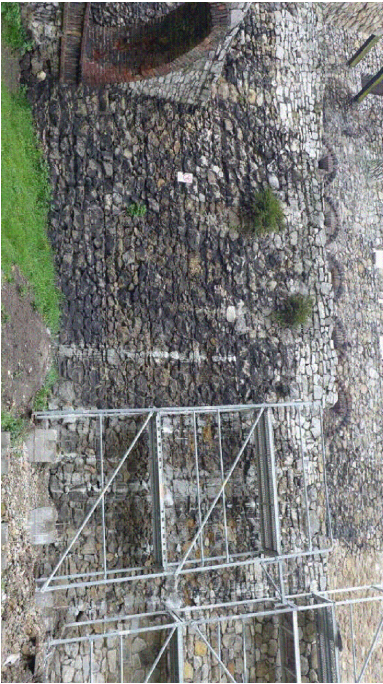
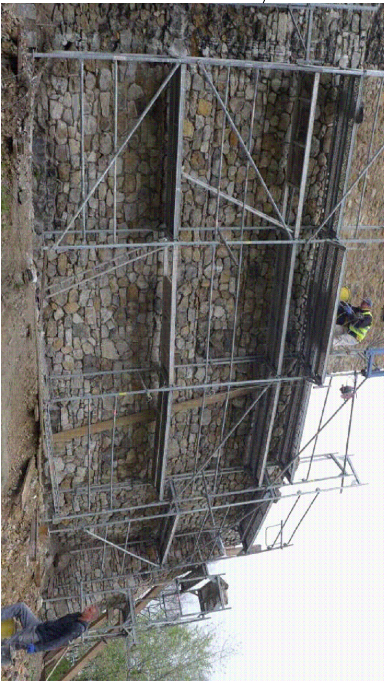
strefa starego muru,
znaczące wybrzuszenie,
ślady wysoien

znaczące ubytki spoin
i elementów murowych
rośliność na murze

strefa starego muru,
liczne ubytki

strefa starego muru,

nieznane zarysowanie

- UWAGA:
1. W strefie styku muru i gruntu występuje rozluźnienie struktury muru, ubytki elementów murowych i zapraw,
 2. Lokalanie z mur porasta rośliność
 3. Korona muru jest uszkodzona na całej jego długości
