Temat rysunku	
Elewacja zachodnia Widok muru od wewnątrz	
Nr. Projektu	1702
Stan istniejący	Stan istniejący
Data	06.2017
Nr. Rysunku	ARCHITEKTURA
Sprawdził mgr inż. arch. Wojciech Stalmach 143/02	
Opracował mgr inż. arch. Aleksandra Bosowska

Investor
Muzeum Zagłębia w Będzinie
ul. Świerczewskiego 15, Będzin

Temat projektu
Wzmocnienie, renowacja i naprawa przy jednoczesnym zachowaniu oryginalnej substancji zabytkowej obwodowego muru zewnętrznego Zanku wraz z przyporami z podziałem na etapy

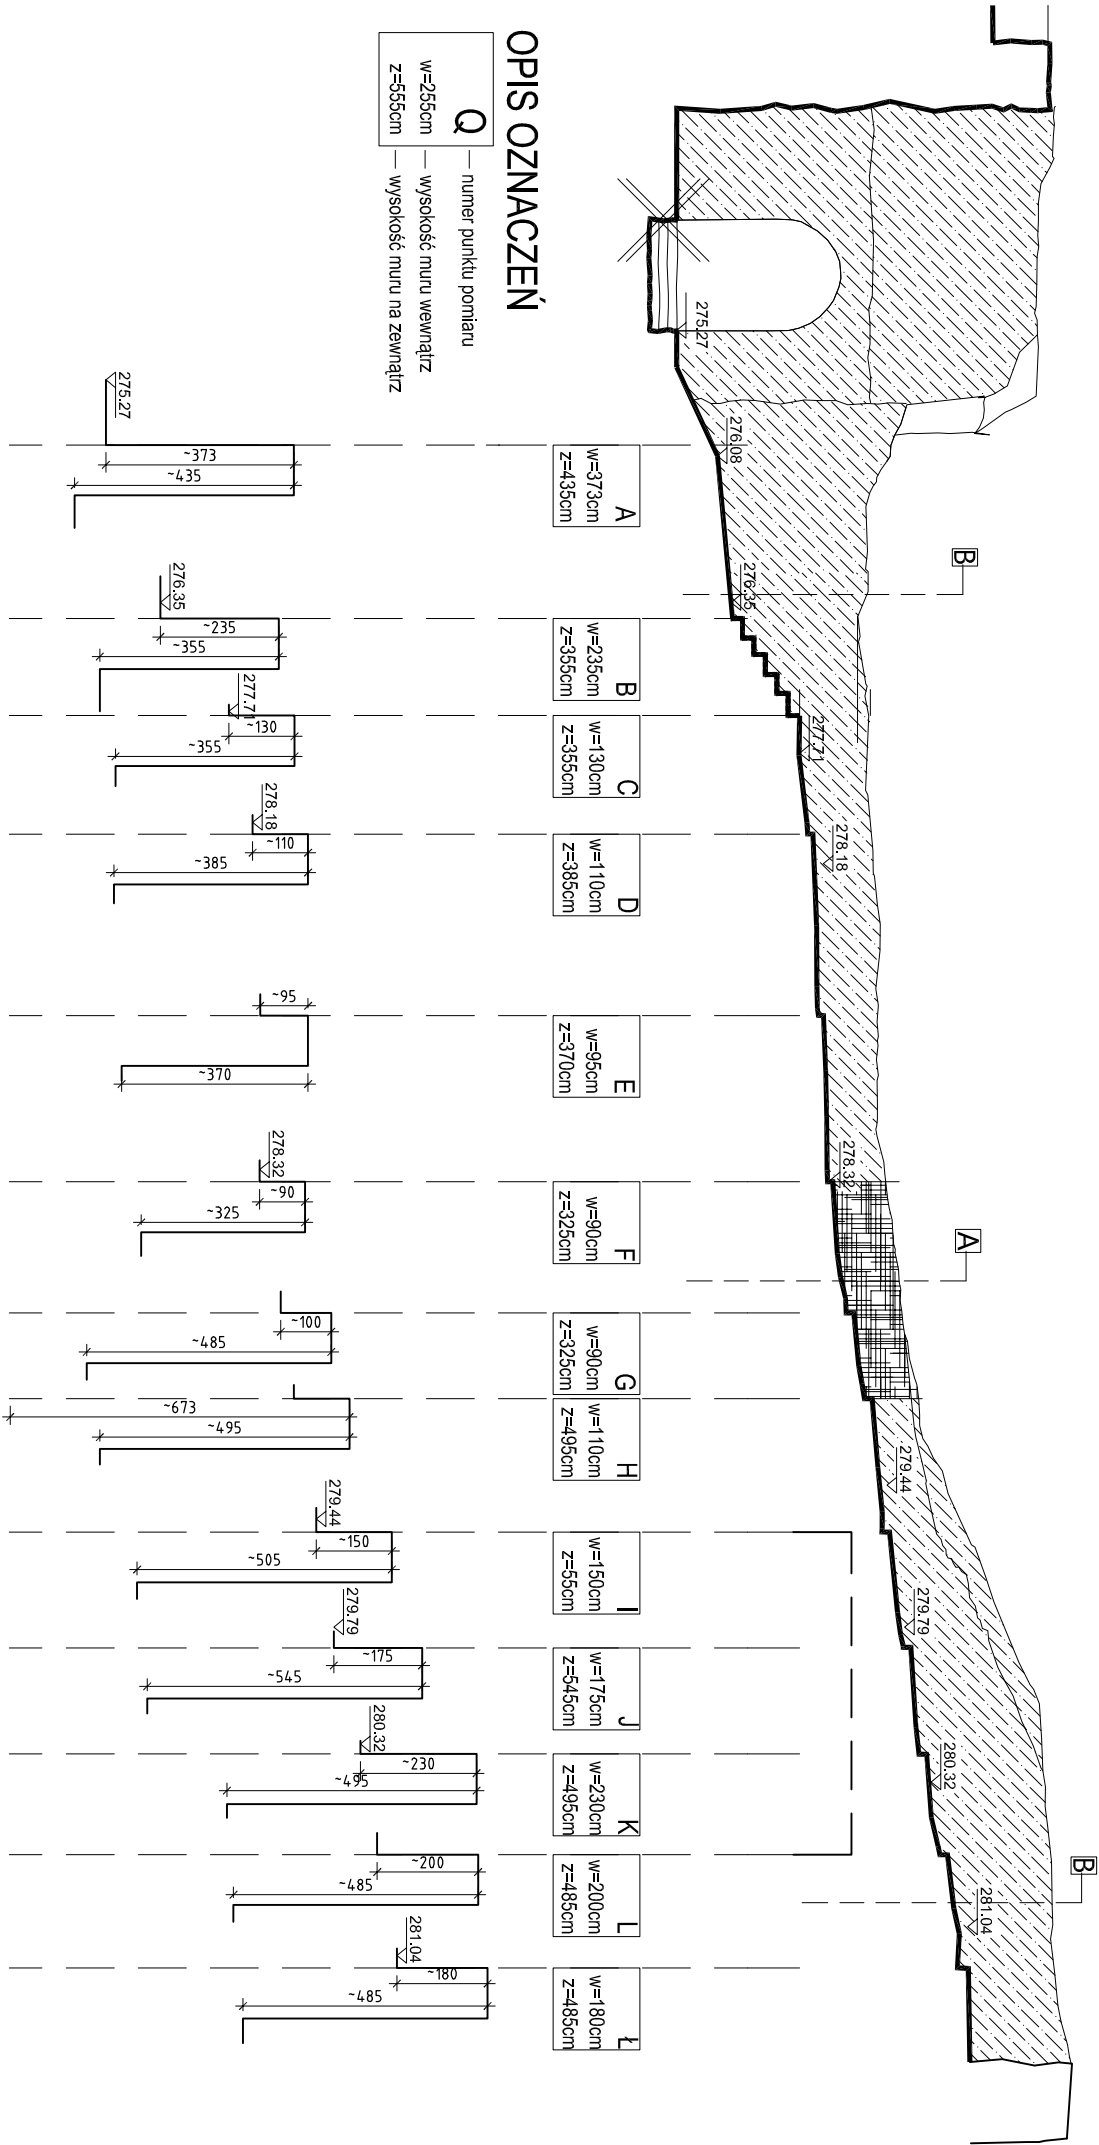
poza
zakresem
remontu

zakres
remontu

osunięty fragment muru
27.12.2016, wsparty
konstrukcją
zabezpieczającą
