WZMOCNIENIE RENOWACJA I NAPRAWA PRZY JEDNOCZESNYM ZACHOWANIU ORYGINALNEJ SUBSTANCJI ZABYTKOWEJ OBWODOWEGO MURU ZEWNĘTRZNEGO ZAMKU WRAZ Z PRZYPORAMI			
Uszkodzenia muru od północy		Skala:	1:250
		Data:	Czerwiec 2017
		Nr rys: 1	
Opracował:		Podpis:	
dr hab. inż. Łukasz Drobiec, upr. bud. nr SLK/14,80/POOK/06			
Sprawdził:		Podpis:	
dr inż. Zbigniew Pajęk, upr. bud. nr 14,8/79/BG, rzeczoznawca budowlany, nr ewid. 01/7/92

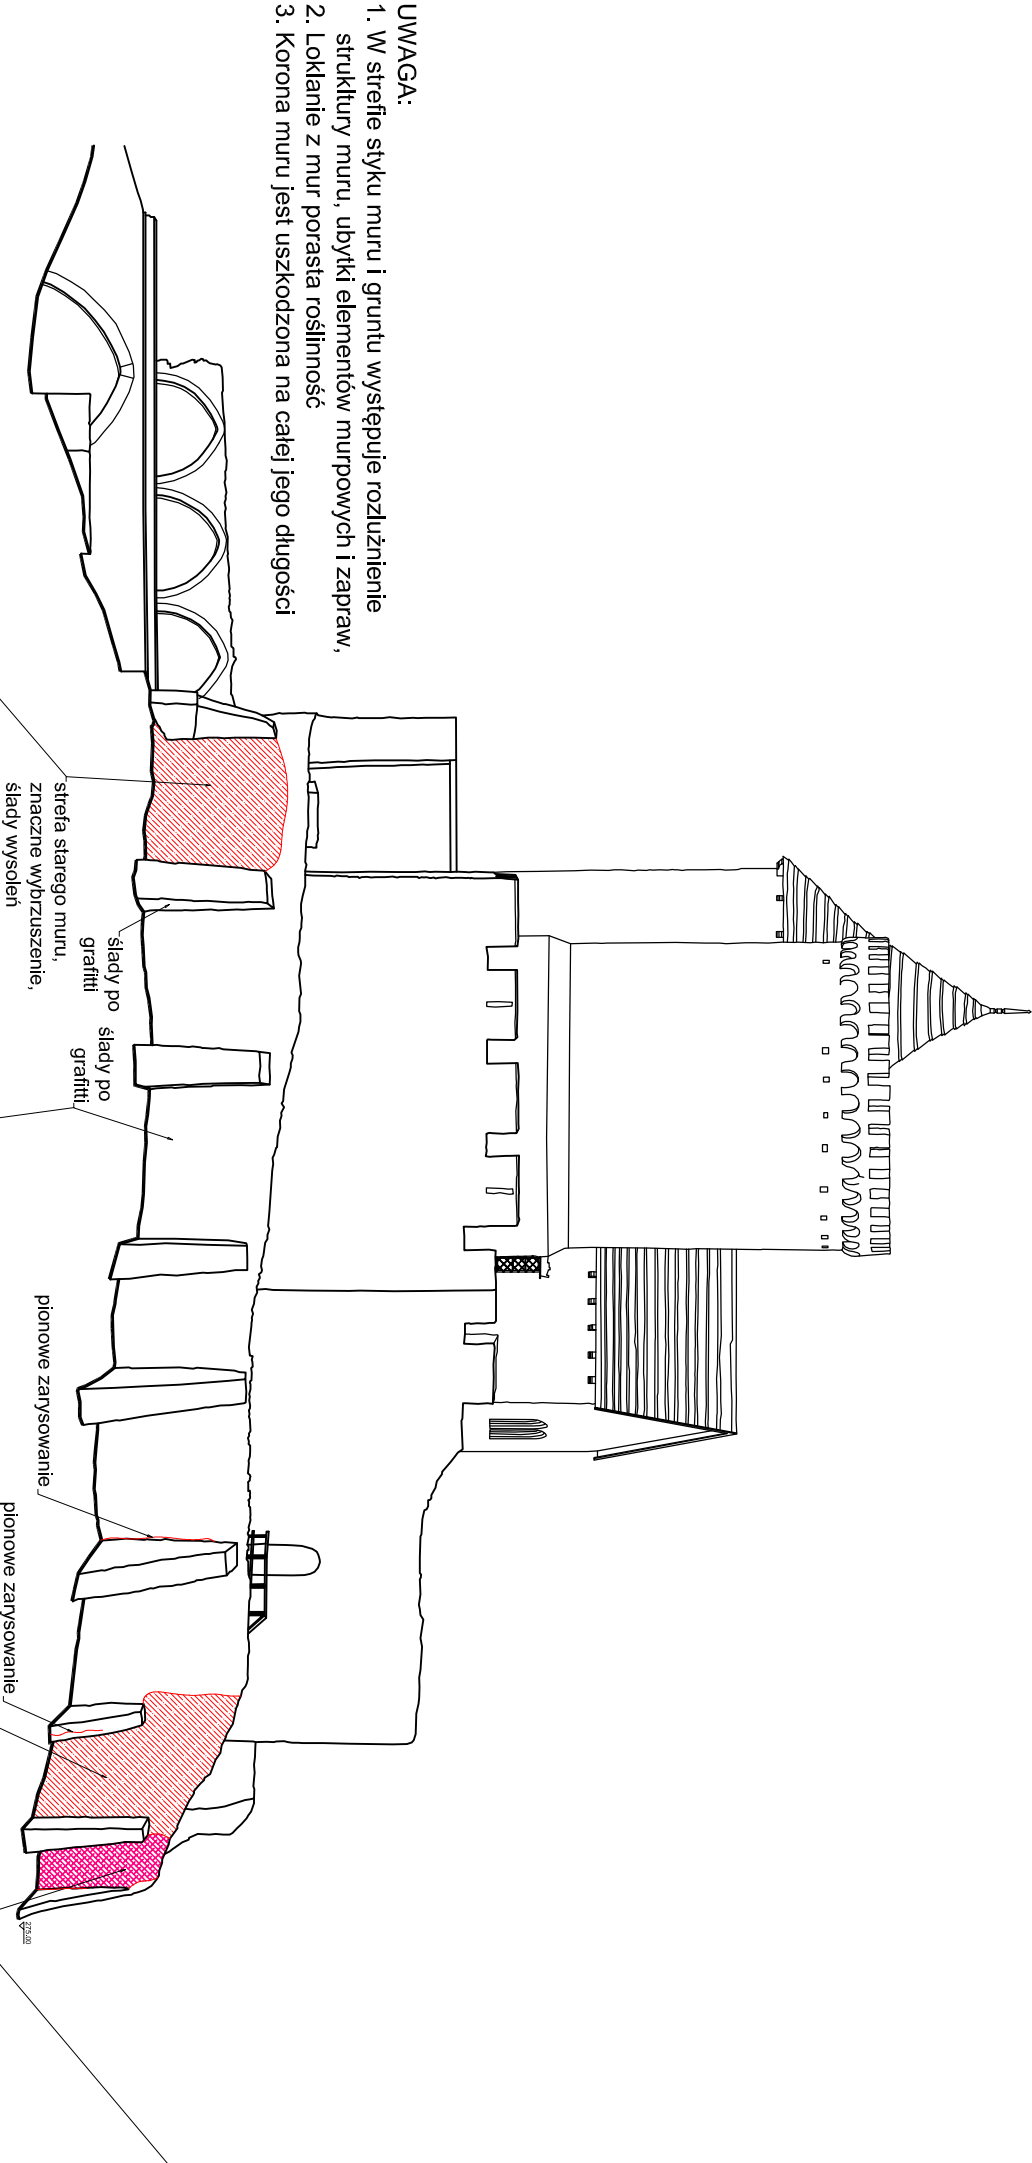
WIDOK A-A

- UWAGA:
1. W strefie styku muru i gruntu występuje rozluźnienie struktury muru, ubytki elementów murowych i zapraw,
 2. Lokalne z mur porasta roślinność
 3. Korona muru jest uszkodzona na całej jego długości
