WZMOCNIENIE RENOWACJA I NAPRAWA PRZY JEJEDNOCZESNYM ZACHOWANIU ORYGINALNEJ SUBSTANCJI ZABYTKOWEJ/ OSNOWOWEGO MURU ZEWNĘTRZNEGO ZAMKU WRAZ Z PRZYPORAMI			
Uszkodzenia muru od południa		Skala:	Nr rys:
		1:250	
Opracował: dr hab. inż. Łukasz Drobieć, upr. bud. nr SLK14.80/P.OOK/06		Data: czerwiec 2017	3
Sprawdził: dr inż. Zbigniew Pajk, upr. bud. nr 14.879/B.B., rzeczoznawca budowlany, nr ewid. 01/7192		Podpis:

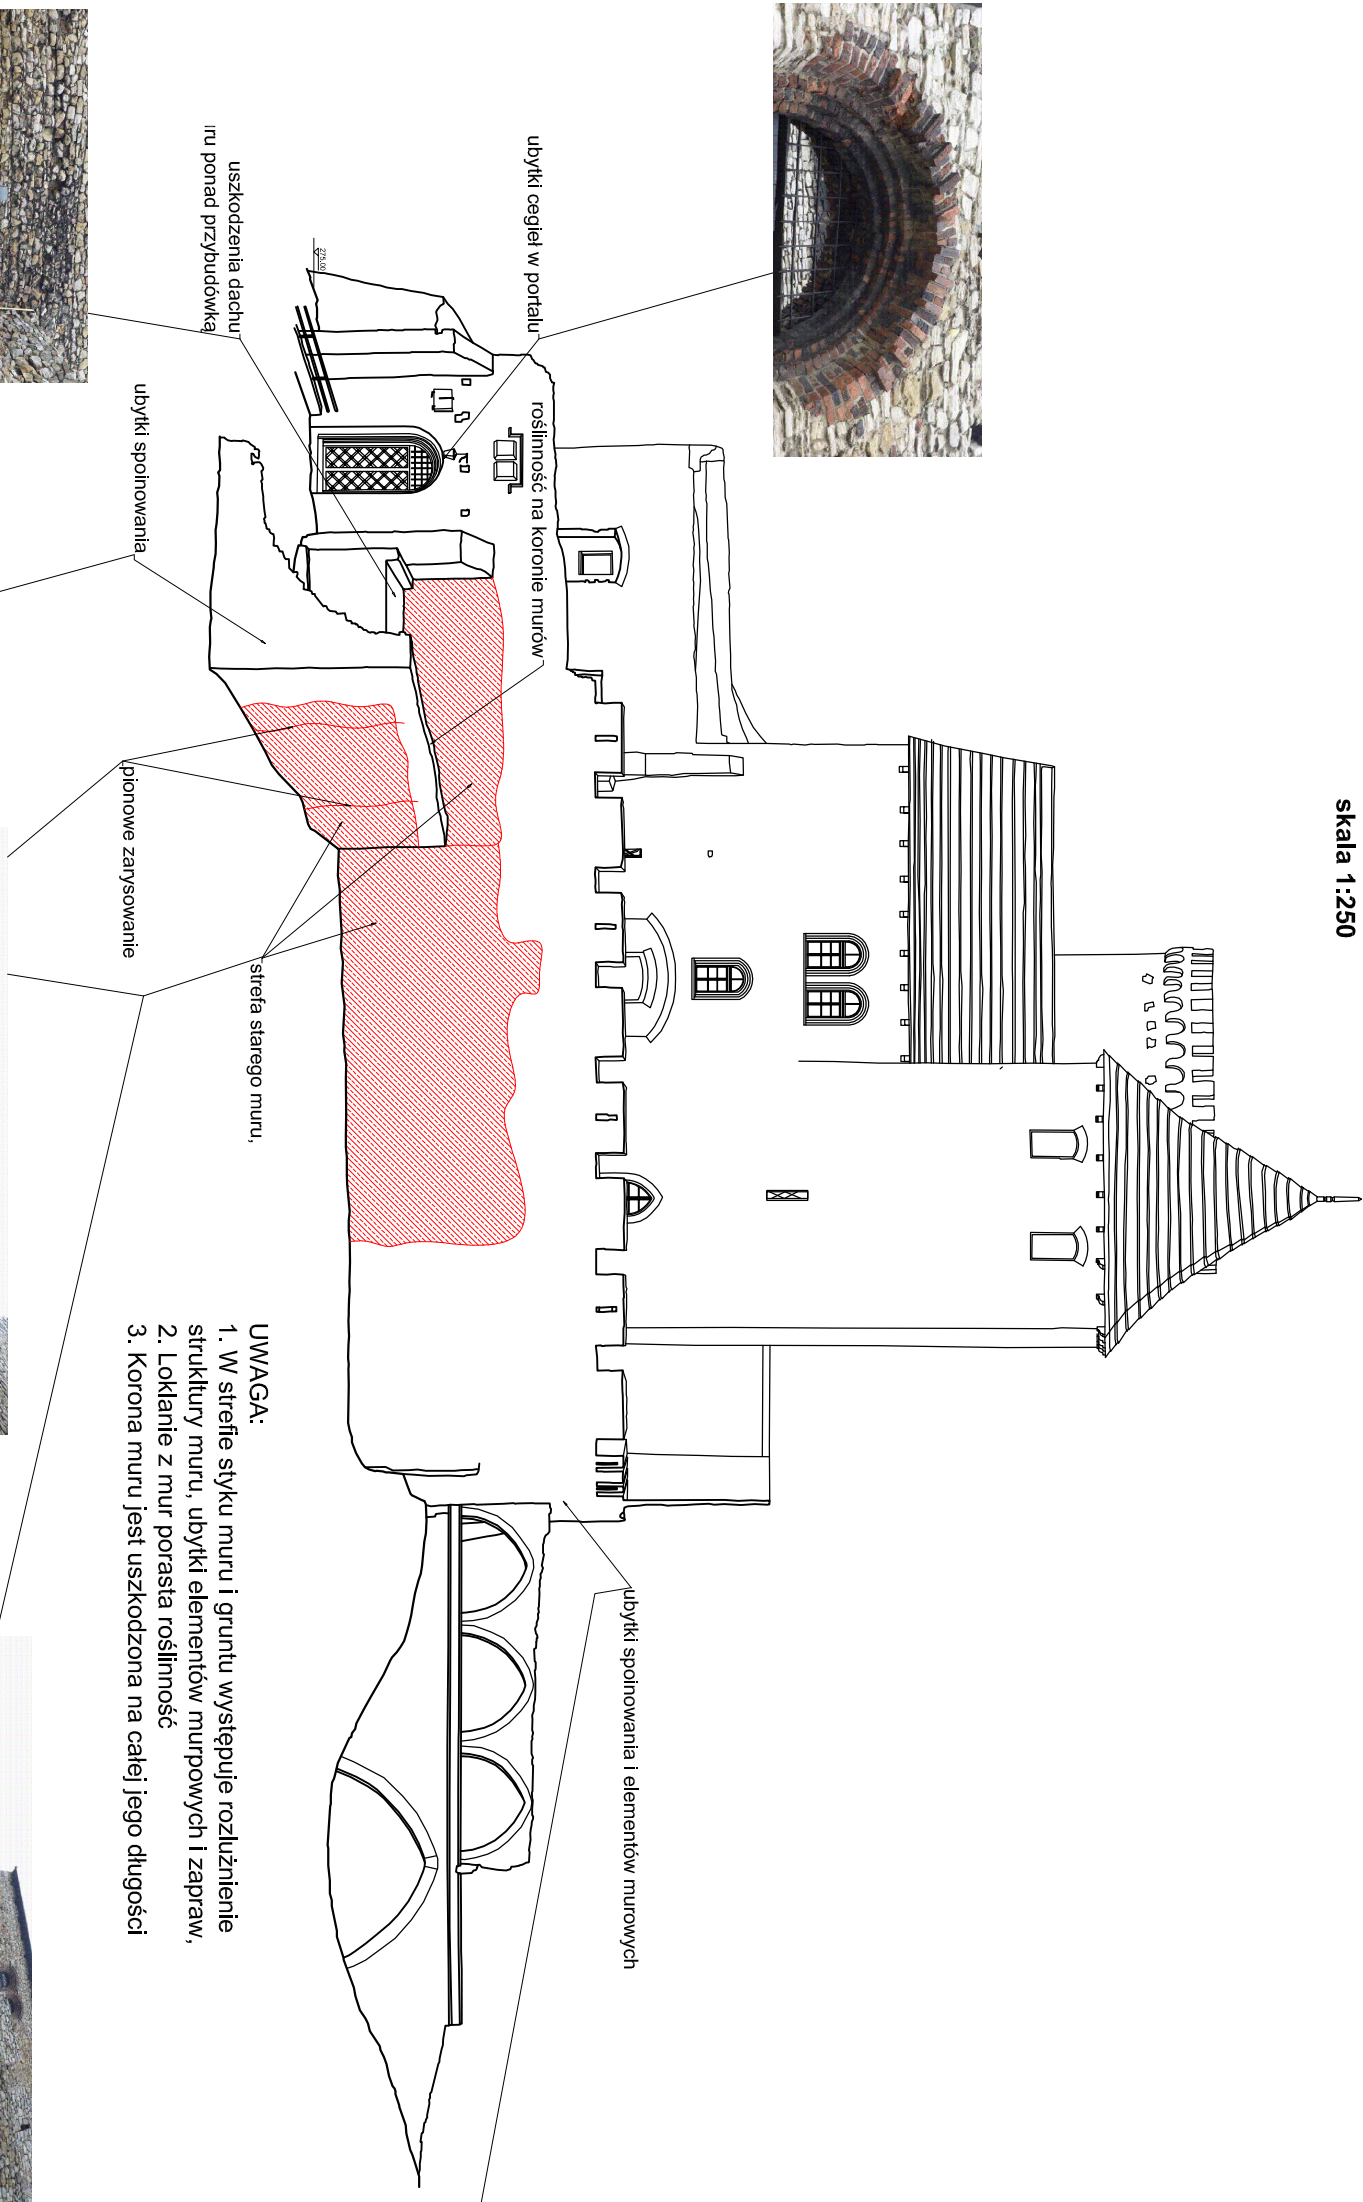
WIDOK C-C  
skala 1:250

- UWAGA:
1. W strefie styku muru i gruntu występuje rozluźnienie struktury muru, ubytki elementów mурowych i zapraw,
  2. Lokalne z mur porasta roślinność
  3. Korona muru jest uszkodzona na całej jego długości
